# Tilstandsrapport

Enebolig

Stabbursbakken 16, 2860 HOV

Rapportdato: 23.02.2026

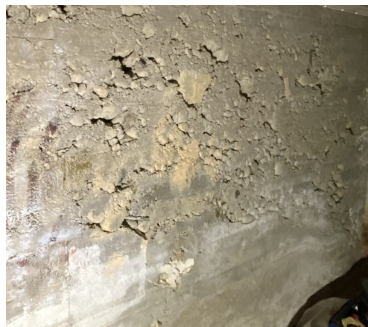
Eksempel på sparesteinsmur.

Det er ingen ting som tyder på at umiddelbare tiltak er nødvendig. Det anbefales likevel å følge med på sprekker for evt. utvikling. Utbedring av grunnmur er anbefalt å utført sammen med re-drenering og utbedring av fuktsikring.
