# Egenerklæring

Fredensvoldvegen 35, 2408 ELVERUM

# Sammendrag av boligens tilstand

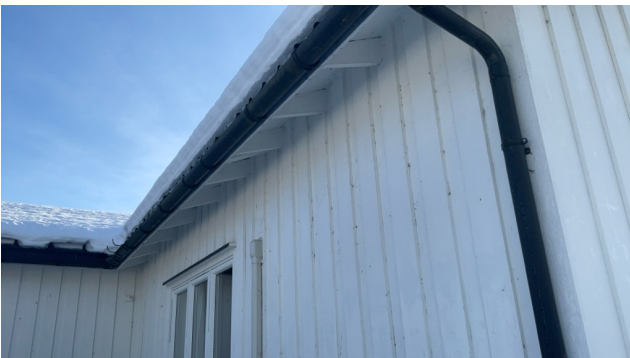
Ingen luftespalte under takutstikk.

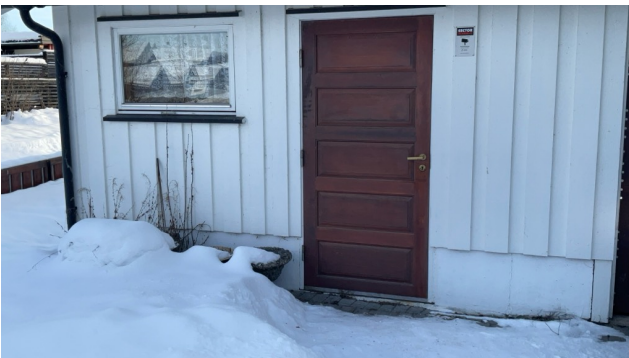
Dør til innredet isolert bod/kontor/arbeidsrom.

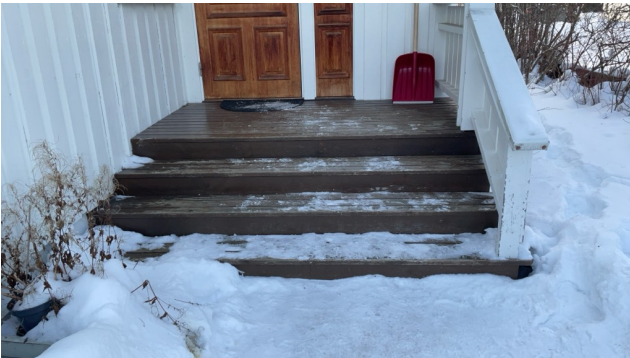
Hovedinngang med trapp og platting av impregnerte materialer.

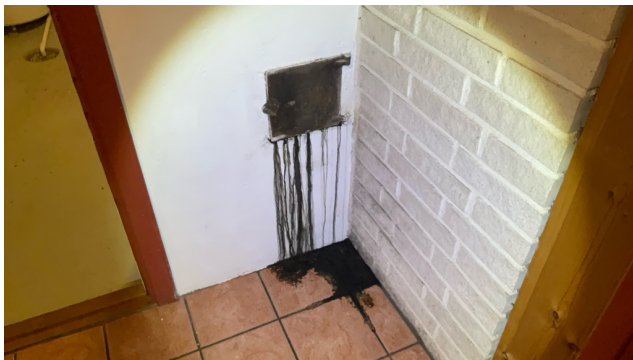
Sotvann under feieluke.

Feieluken bør tømmes for aske for å unngå sotvann på utsiden/nedsiden av pipa i kjeller.

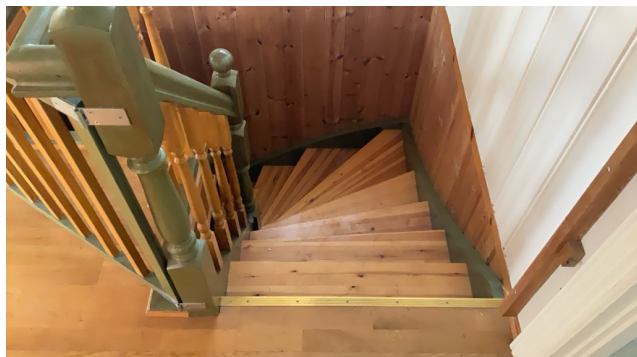
Mangler håndlist på vegg.
