Tilstandsrapport

Enebolig

Kvalebergveien 6, 4016 STAVANGER

Oppdragsnr.: 11250-1853

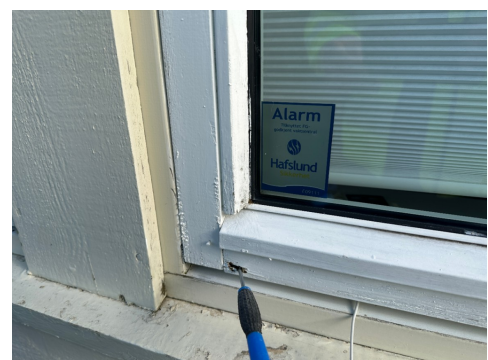
Vurdering av avvik:

- Det er påvist vinduer med fukt/råteskader.

- Vinduer med råteskader må erstattes med nye.

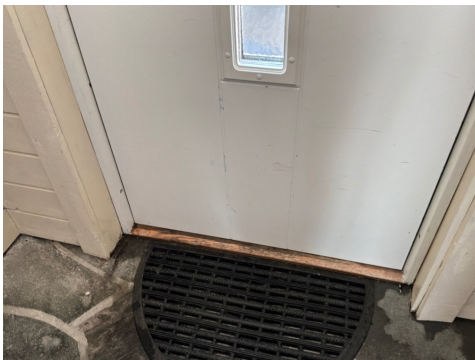
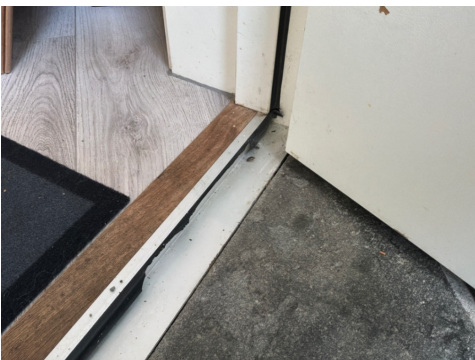
Vurdering av avvik:

- Det er påvist avvik rundt innsettingsdetaljer.
- Karmene i dører er værslitte utvendig og det er sprekker i trevirket.

- Det må foretas lokal utbedring.
- Det må påregnes noe vedlikehold og at enkelte dører må skiftes ut.

Ytterdøren bør justeres slik at den ikke tar i karmen ved åpning og lukking, for å unngå ytterligere slitasje og sikre god funksjon. Dersom tiltak ikke utføres, kan det oppstå økt slitasje på dør og karm, samt redusert levetid og tetthet.

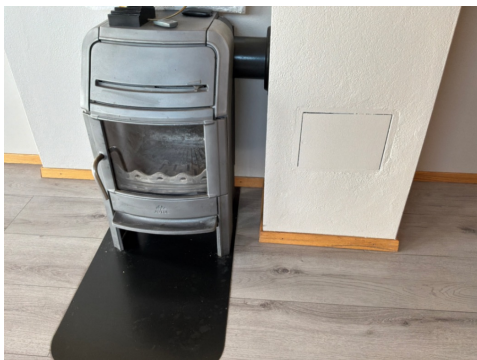
Vurdering av avvik:

- Det anbefales å montere ildfast plate under luker på pipe.

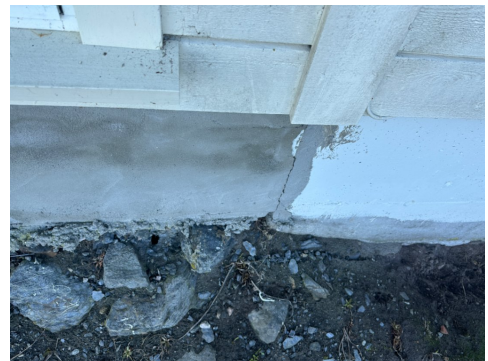
Vurdering av avvik:

- Det er ikke adkomst til krypkjelleren og den er ikke undersøkt innvendig. Kryp kjeller regnes for å være en risikokonstruksjon som er utsatt for fukt- og råteskader i bunnsvill, trebjelkelaget og andre tilstøtende konstruksjoner, på grunn av fuktighet fra grunnen og kondensering ved temperaturforskjeller. Selv om det ikke er avdekket tegn på skader, betyr ikke dette nødvendigvis at det ikke foreligger skader i eller i forbindelse med krypkjelleren.
- Det er ikke tilfredsstillende ventilering av krypkjeller.

- Vær oppmerksom på denne risikoen, overvåk tilstanden og undersøk dette nærmere, helst med hjelp av en fagkyndig.
- Bedre ventilering må etableres.

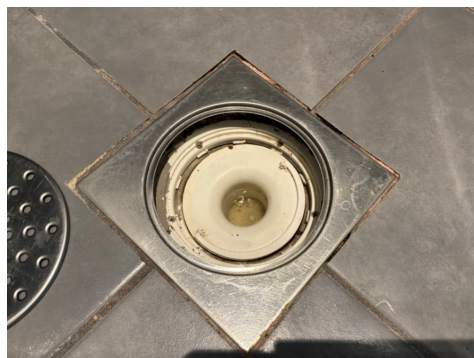
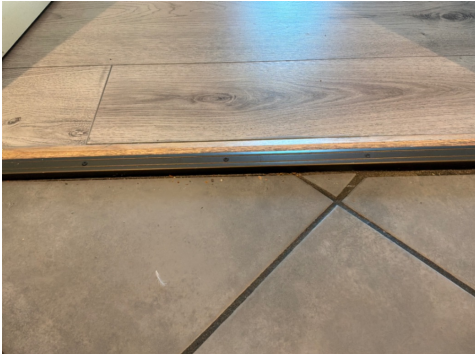
Vurdering av avvik:

- Overvåk tilstanden jevnlig. For å få tilstandsgrad 0 eller 1 må tettesjiktet skiftes ut, men tidspunktet for når dette er nødvendig er vanskelig å si noe om.
- Det er viktig å merke seg at levetiden til en membran varierer basert på kvalitet, installasjon og bruk. Eldre membraner kan bli sprø og sprekke opp, noe som fører til at de mister sin vanntettende funksjon. Dette kan resultere i vannlekkasjer gjennom vegger og gulv og fuktskader.
- Løsningen/utførelsen rundt rørgjennomføringer gir fare for fukt inn i konstruksjoner.

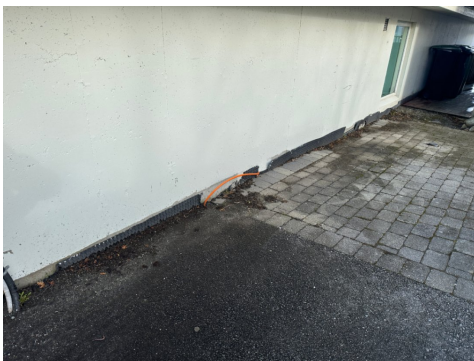
Konsekvensen av dagens forhold er økt risiko for vanninntrengning og fukt-skader i bygningskonstruksjonen, noe som kan føre til skader på grunnmur og dårligere innemiljø.
