Tilstandsrapport

Enebolig

Kauffeldts veg 23 B, 2819 GJØVIK

Befaringsdato: 24.02.2026

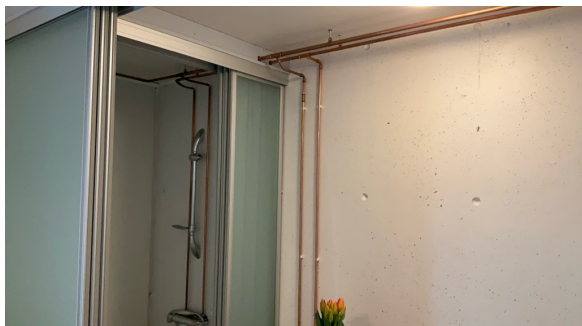
Det er synlig røropplegg.

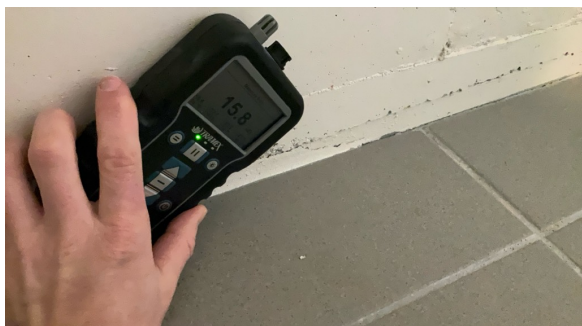
Vegg: Ved bruk av fuktindikator på utsatte steder registrerte jeg ikke forhøyde verdier.

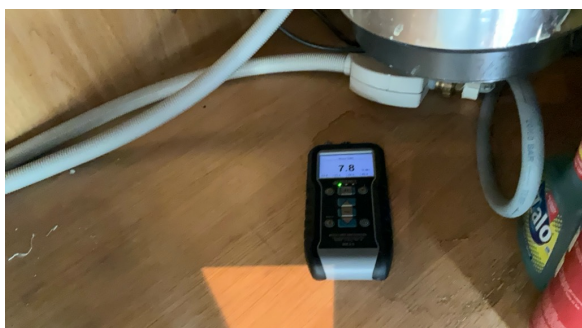
Ved bruk av fuktindikator på utsatte steder registrerte jeg ingen unormale verdier.

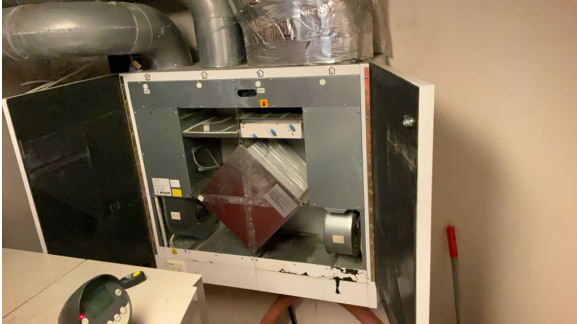
Ventilasjonsaggregat er montert i teknisk rom i underetasje.

- Overvåk tilstanden jevnlig. For å få tilstandsgrad 0 eller 1 må vifte fornyes. Det er nå ingen synlige funksjonssvekkelser , men vær oppmerksom på at tidspunkt for fornyelse er nært forestående.
Det er ikke behov for strakstiltak siden ventilasjonen fungerer i dag, men ut ifra alder kan skader plutselig oppstå på viftemotor.

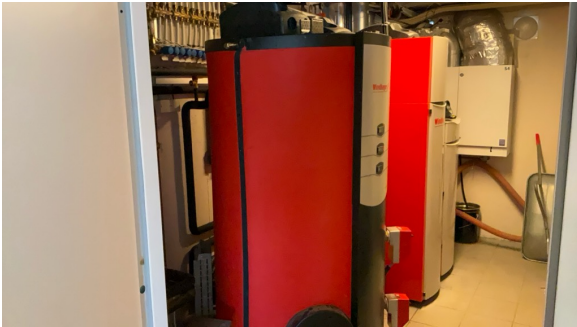
Teknisk rom i underetasje.

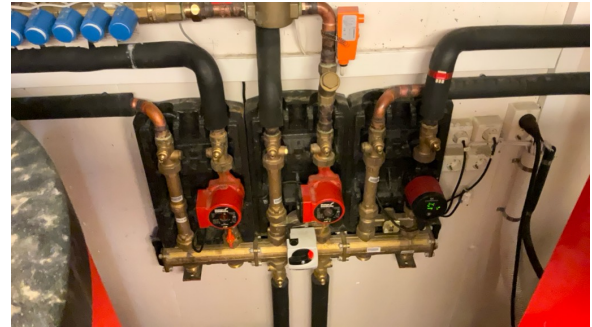
Fordeling mellom bedrer og el kjel/ pellets-fyr.

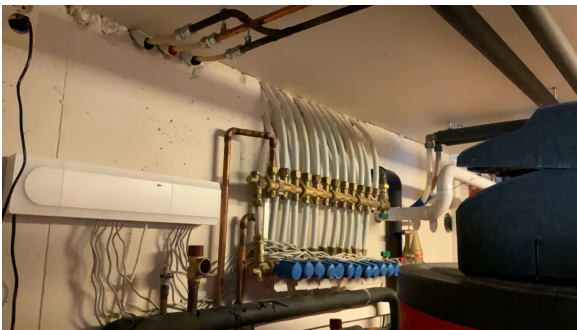
Vannrør for vannbåren varme og styringer.

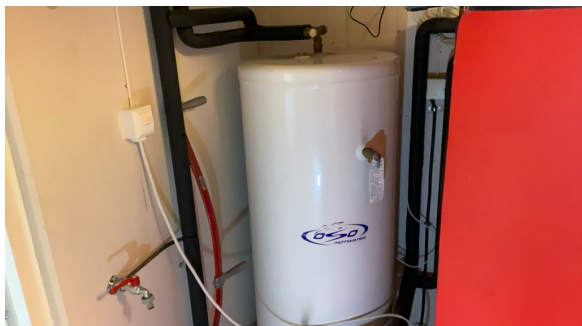
Varmtvannsbereder på ca. 300L er plassert i teknisk rom i underetasjen.

- Det er ikke krav om utbedring, men det bør etableres tilfredsstillende el-tilkobling etter dagens gjeldende krav. Tilkobling via støpsel og stikkontakt kan lede til varmgang/brannfare.
- Sikkerhet vurderes opp mot dagens krav.

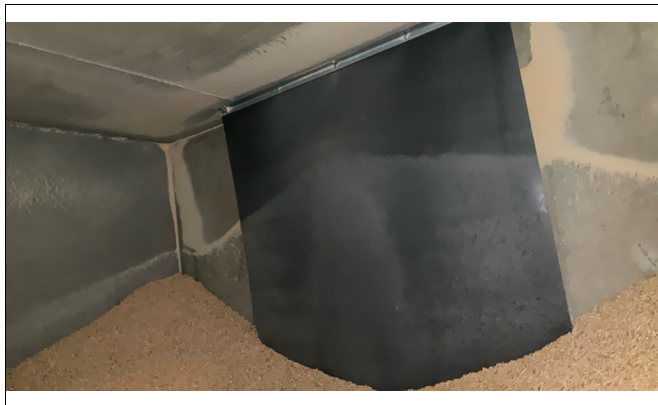
Bilde fra pelles silo i underetasje. Adkomst via Vindu i teknisk rom.
