Sørskogbygdsvegen 2891, 2412 SØRSKOGBYGDA

Tilstandsrapport Eierskifte

Boligtype:	Enebolig
Byggeår:	1954
Enebolig BRA:	169 m ²
Enebolig BRA-i:	169 m ²
Sum alle bygg BRA:	204 m ²
Sum alle bygg BRA-i:	169 m ²
Rapportdato:	16.3.2026 (Gyldig til 16.3.2027)

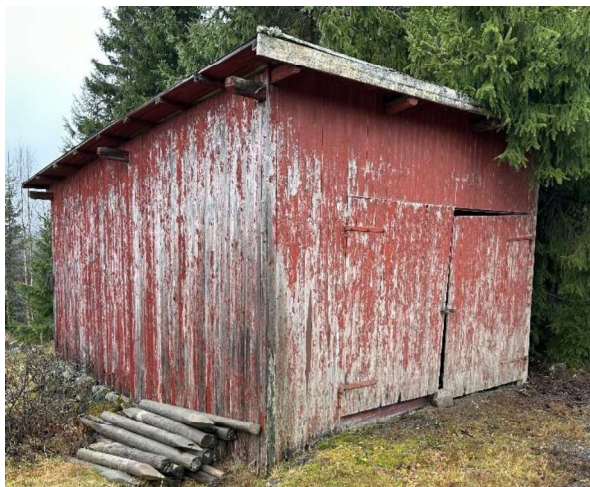
Garasje.

Bygget er reist på enkle natursteins punktfundament på terreng, grus-jordguly i garasjen. Yttervegger i bindingsverk med enkel utvendig kledning, pulttaket er tekket med bølgeblikkplater, mangler takrenner og tak-avslutninger. Dobbel labankdør til bygget. Ingen innvendig oppdeling. Svakt vedlikeholdt, kun verdi ved stor andel egeninnsats. Det er ikke innlagt elektrisk kraft til bygget.

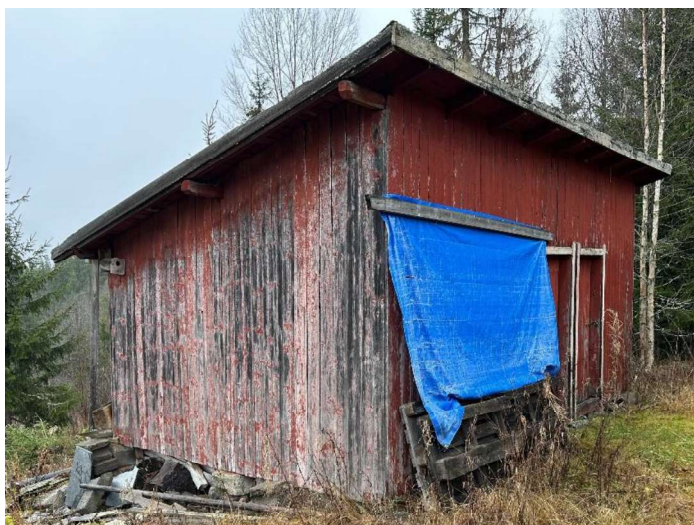
Uthus.

Bygget er reist på enkle natursteins punktfundament på terreng, enkelt tre-bjelkelag i ett rom og jordguly i det andre rom. Yttervegger i bindingsverk med enkel utvendig kledning, pulttaket er tekket med bølgeblikkplater, mangler takrenner og tak-avslutninger. Enkle labankdør til bygget. Oppdelt til redskapsrom og vedskåle. Svakt vedlikeholdt, kun verdi ved stor egeninnsats. Det er ikke innlagt elektrisk kraft til bygget.

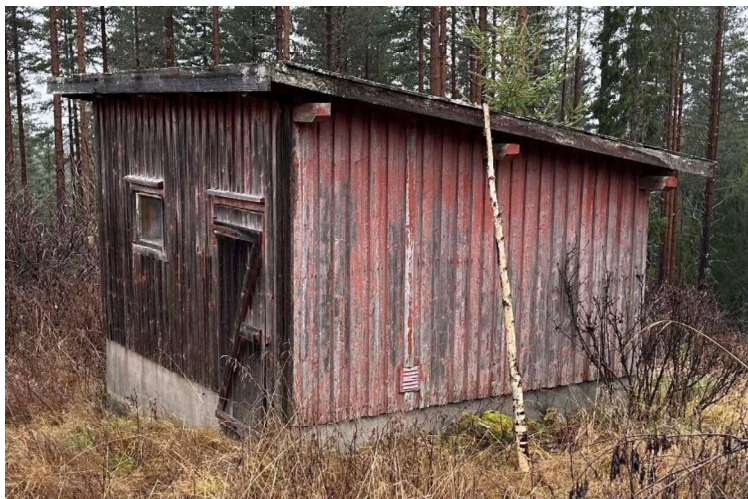
Grisehus.

Bygget er reist på murte ringmurer og støpt gulv i bygget. Yttervegger i bindingsverk med stående tømmermannskledning, antatt flisisolert og innvendig panelkledning. Pulttaket er tekket med bølgeblikkplater, mangler takrenner og tak-avslutninger. Enkel labankdør og innerdør til bygget som er innredet med gammel bingeeinnredning. Svakt vedlikeholdt, kun verdi ved stor andel egeninnsats. Det er ikke innlagt elektrisk kraft til bygget.

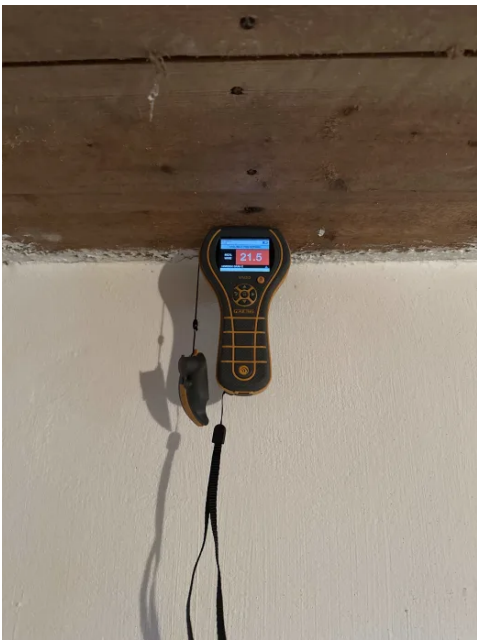
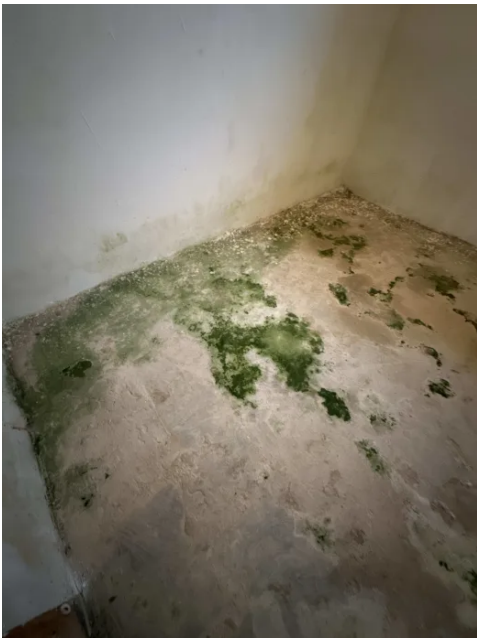
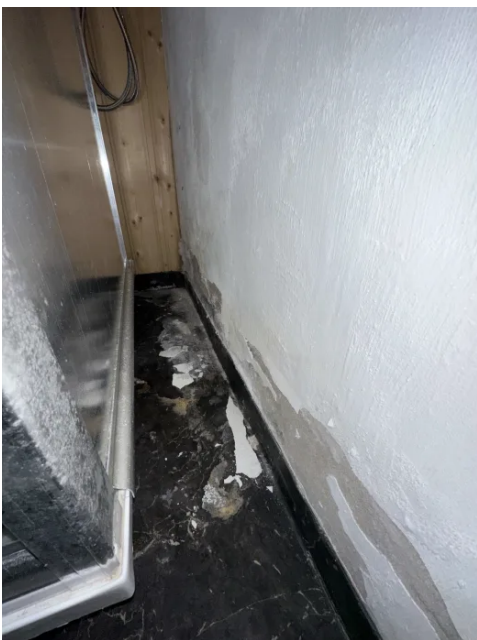
Det mangler, eller på grunn av alder er det sannsynlig at det mangler, utvendig fuktsikring av grunnmuren ved kjeller/underetasje.

Det er foretatt kontroll med fuktindikator mot tilgjengelige murflater/ gulv på grunn. Undersøkelsen viser indikasjoner på fukt i kjellergulv og grunnmur. Boligen er oppført på et tidspunkt hvor det ikke ble benyttet fuktsikring under kjellergulv og fundamenter på samme måte som i dag. Det vil derfor være påregnelig at konstruksjoner mot grunn trekker fukt og får forhøyede fuktverdier.

Det registreres salt/kalkutslag på innvendig grunnmursflater som indikerer fukttransport gjennom grunnmuren.

Det registreres sprekker i drensrør som er montert på utkast.

Det er fuktinnstig fra grunnen og drenering/fuktsikringen av boligen fungerer ikke som tiltenkt.

Pga synlig svikt må drenering/utvendig fuktsikring oppgraderes.

Åpne ventiler for å sikre god ventilasjon i kjellerarealet.

Ny drenering kan vurderes ut fra arealbehov og eget krav til nytteverdi av kjelleren.

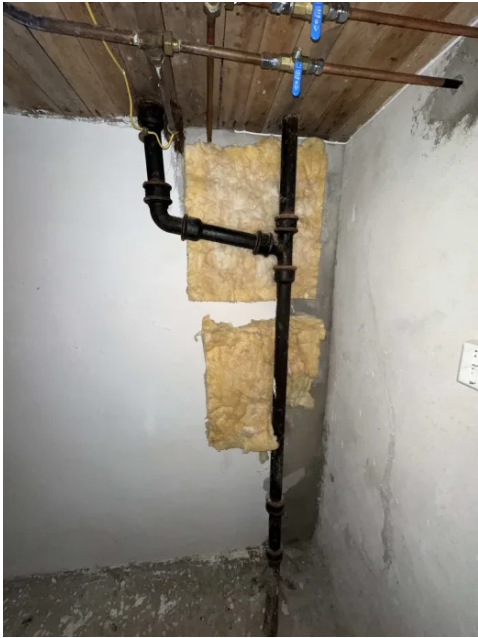
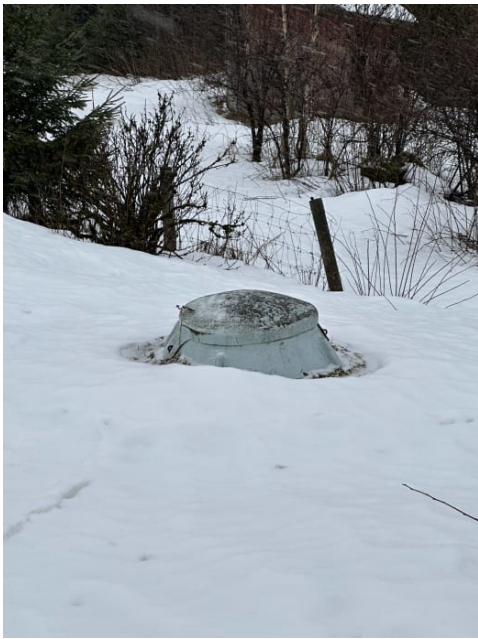
Har avløpsrør nådd en alder som gir økt risiko for skader eller følgeskader? Ja

TG-2

Det ble ikke registrert behov for tiltak, men med tanke på alder kan skader plutselig oppstå på anlegg av eldre årgang.

Ved eventuelle oppgraderinger av våtrom/kjøkken vil det være hensiktsmessig å skifte avløpsrør.

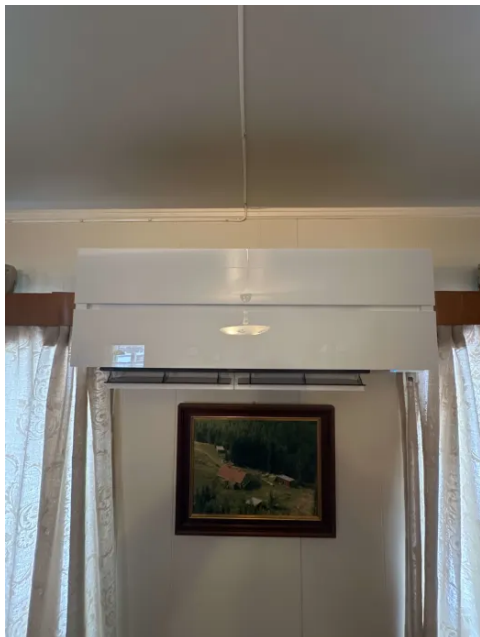
6.15 Varmesentral

Type anlegg Varmepumpe

Luft til luft varmepumpe. Inneledd montert i stue. Produksjonsår 2023.

Funksjon og tilstand må vurderes av fagmann.

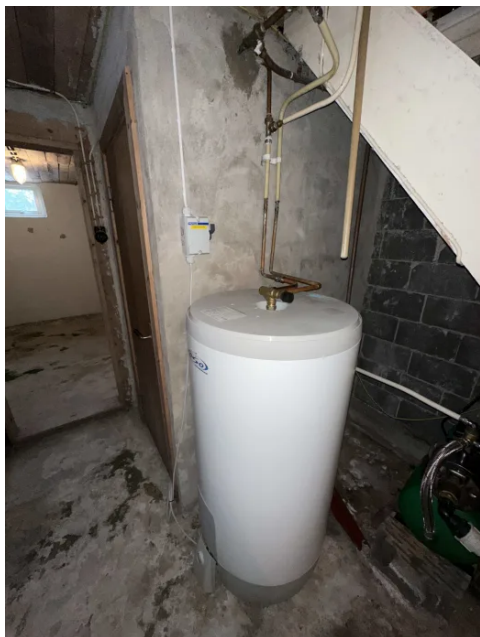
6.16 Varmtvannsbereder

Er det manglende lekkasjesikring av bereder? Ja

Er det tegn til lekkasjer fra bereder? Nei

Vannstoppeventil på bereder anbefales etablert.

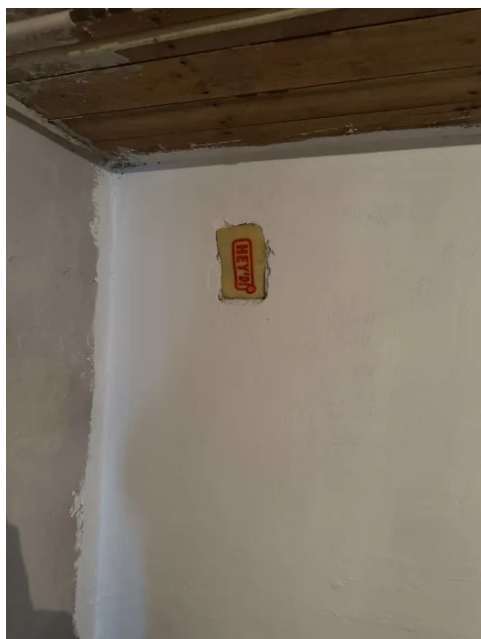
6.17 Ventilasjon

Naturlig ventilasjon

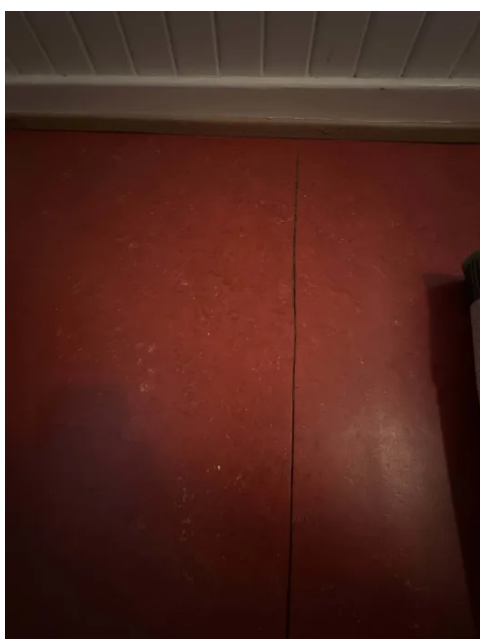
6.19 Innvendige overflater

Det er stedvis registrert buling og mindre sprekkdannelser i skjøter i belegget.

Det vurderes ikke behov for umiddelbare tiltak, men modernisering og utskifting må påregnes på sikt som følge av alder og registrerte forhold.

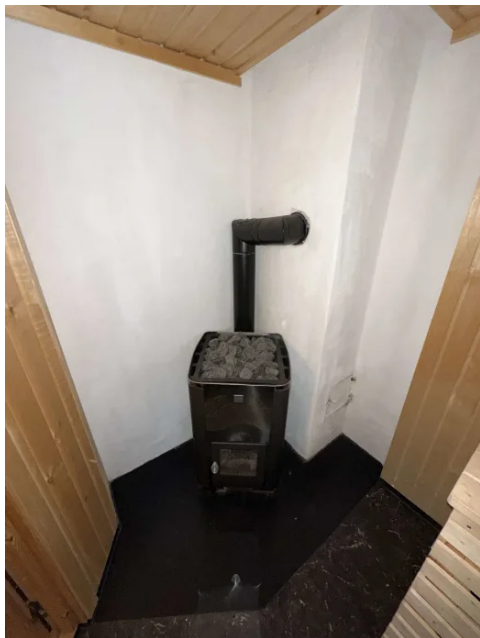
6.20 Badstue

Badstueovn av typ Tylö, vedfyr. Badstuedør i tre med glassfelt. Sittebenker. Fast innredning av treverk. Naturlig ventilasjon. Panel i himlingen. Panel på vegger. Belegg og sluk i gulv. Opplyst etablert i 2013. Det er opplyst boret hull i belegget.

TG-1

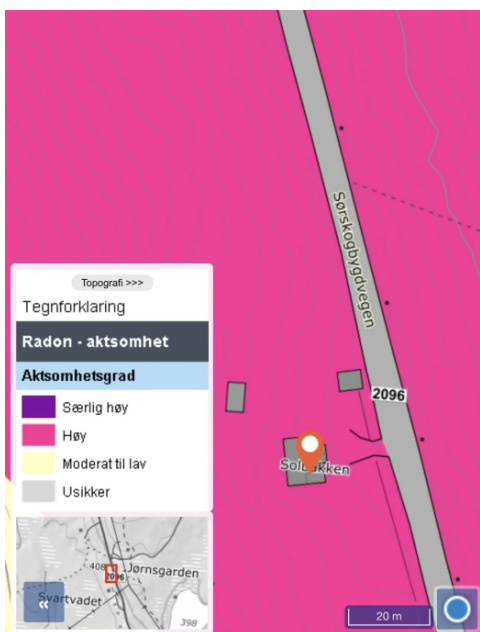
6.21 Radon

Ved kartsider fra NGU er det angitt at eiendommen ligger i område med høy radonaktivitet. Ingen opplysninger angående radonmålinger.

Det anbefales gjennomført radonmålinger. Evt tiltak må vurderes etter gjennomførte målinger.

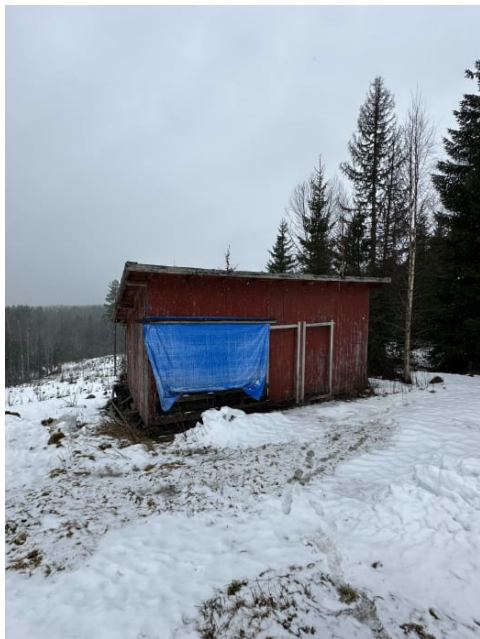
6.22 Uthus

Uthus med vedbod og bod. Enkelt fundamentert på naturstein og lettklinkerblokker. Yttervegger oppført i bindingsverk og utvendig kledd med stående trepanel. Pulttak tekket med metallplater. Bordet undertak. Plassbygde tredører. Bygning med skjevheter, råte, preg av elde/slitasje og manglende vedlikehold. Påkostninger må påregnes.

Opplyst tidligere grisehus på tomten. Uthuset er ikke beskrevet pga av manglende adkomst.
