Balders veg 2 A 2413 ELVERUM

Tilstandsrapport Eierskifte

Boligtype:	Leilighet i 4-mannsbolig
Byggeår:	2021
Bolig BRA:	96 m ²
Bolig BRA-i:	96 m ²
Sum alle bygg BRA:	118 m ²
Sum alle bygg BRA-i:	96 m ²
Rapportdato:	4.3.2026 (Gyldig til 4.3.2027)

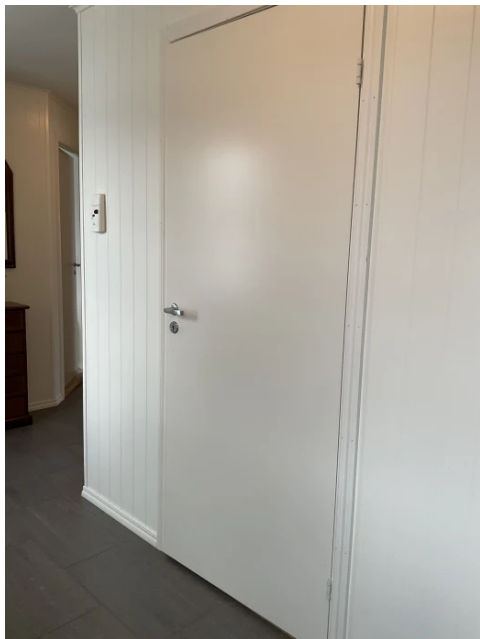
Installasjoner som helhet med liten bruksslitasje. Materialet i vinduenes tettelister eldes, og blir sprøtt over tid slik at tettefunksjonen reduseres. Tettelister bør kontrolleres og etter hvert byttes ut ved behov. 1-soveromsdør med noe justeringsbehov, øvrige installasjoner med normale åpne- og lukkemekanisme. Ingen påviste feil eller mangler av vesentlig betydning. Ved evt punkteringer av isolerglass eller det skulle være behov for utskiftning av vinduer, ytterdør og terrassedører er dette sameiets ansvarsområde. Evt påkostninger og vedlikehold tilfaller sameiet. I følge Byggforsk byggdetaljblad er middels levetid for dører og vinduer normalt ca 40 år.

Innerdører med formpresset dørlblad

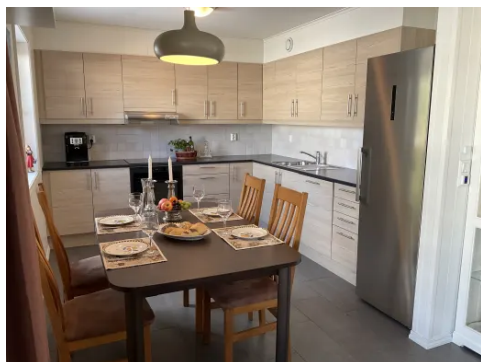
Oversiktsbilde kjøkken

Ingen tegn til fuktproblematikk ved kjøkkenet eller tilstøtende bygningsmasse som kan settes i sammenheng med rommets funksjoner. Ingen påviste feil eller mangler av vesentlig betydning, kjøkkeninnredning med generelt liten bruksslitasje.

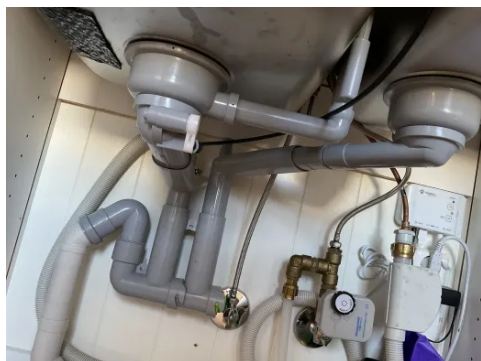
Synlige innvendige avløpsrør med PVC-plast

Stakemulighet kan utføres via sluk eller andre installasjoner med avløp. Besikningen og vurderinger er avgrenset til innvendig installasjoner, utvendig avløpsanlegg er sameiets ansvarsområde og er ikke vurdert. Ingen tegn til eller opplysninger om tidligere frostproblematikk. Ingen opplysninger om problemer med avløpssystemet. I følge Byggforsk byggdetaljblad ligger genere i levetid på avløp på 50 år.

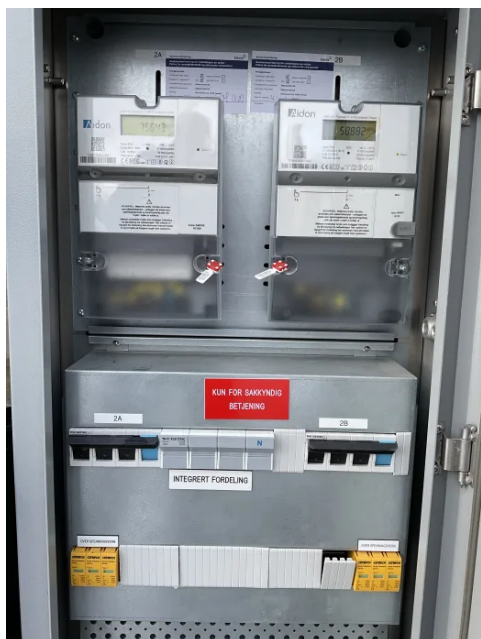
Digital måleravleser montert i utvendig skap

Ledningsnett med brytere og stikk med generelt liten brukslitasje, ingen observerte løse ledninger og skader. Det foreligger ingen opplysninger og ettersyn av anlegget fra E-verket. Funksjon og tilstand må vurderes av registrert installatør.

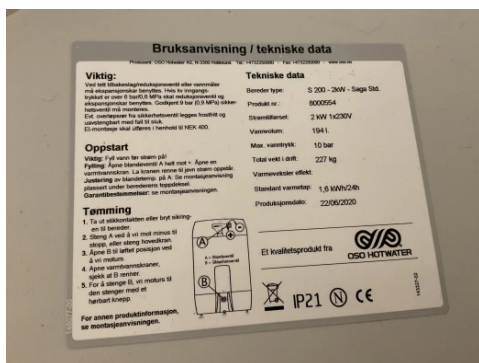
Plassering bereder

Bereder plassert i rom med sluk

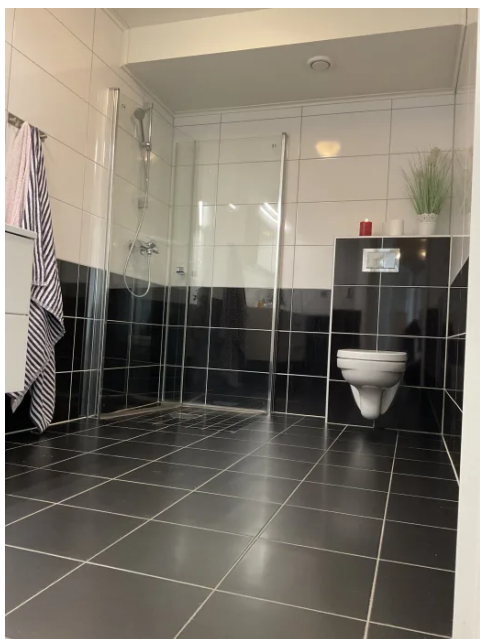
Baderom med fliser ved gulv og vegger

Fallforhold til sluk, og høydeforskjell mellom topp sluk og topp membran ved dør, er tilfredsstillende. Målt høyde på 25 mm, evt lekkasjevann er ivaretatt. Overflater med generelt liten slitasjegrad. Etablerte overflater fremstår med normal håndverksmessig utførelse. Ingen tegn til fuktproblematikk ved baderommet eller tilstøtende bygningsmasse som kan settes i sammenheng med rommets funksjoner. I følge Byggforsk byggdetaljblad kan man på slukoverflater ikke forvente lengre levetid enn ca 20 år. For å øke levetiden anbefales det på slukoverflater å installere dusjkabinett for å begrense overflater for belastning med fritt vann.

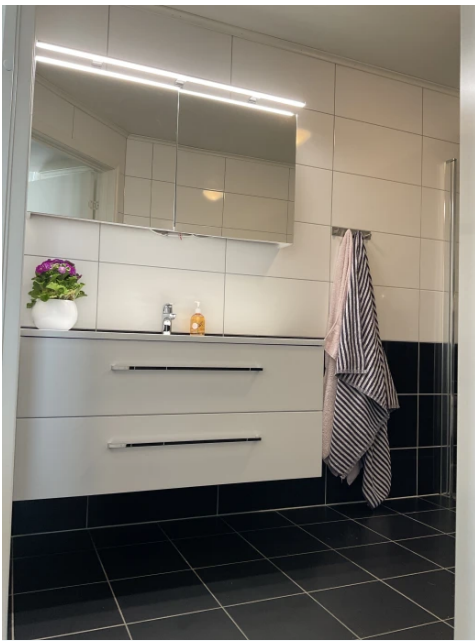
Servant i innredning

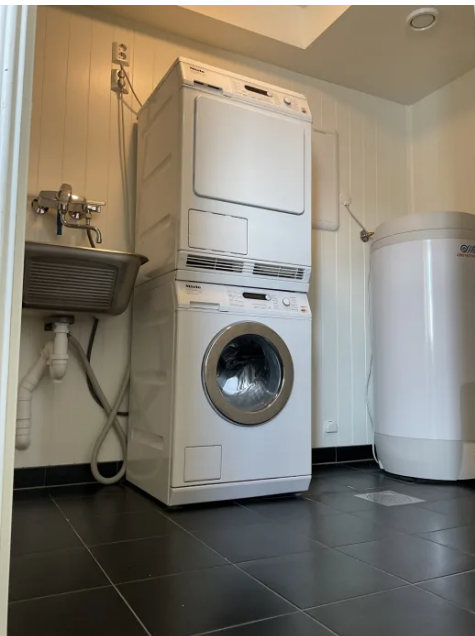
Oversiktsbilde

Etablerte overflater med normal håndverksmessig utførelse.
Gulvet har fall til sluk, men dette er mindre enn referansenivået. Målt høyde på 22 mm topp slukrist og topp gulvflis ved dør samt fuktsikring ved terskel på 10 mm. Total høyde på 32 mm, vannsikkerheten er ivaretatt ved evt lekkasjevann. Ingen påviste fuktrelaterte skader ved tilstøtende konstruksjoner som kan settes i sammenheng med rommets funksjoner. Overflater og installasjoner med liten bruksslitasje.

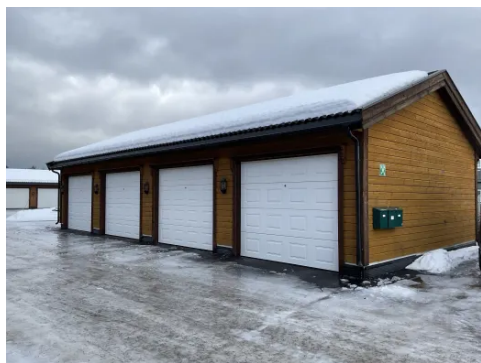
Biloppstillingsplass for 1-bil i felles garasjeanlegg

Påløpende utbedringskostnader og vedlikehold er sameiets ansvarsområde.
Forøvrig ingen vurderinger.

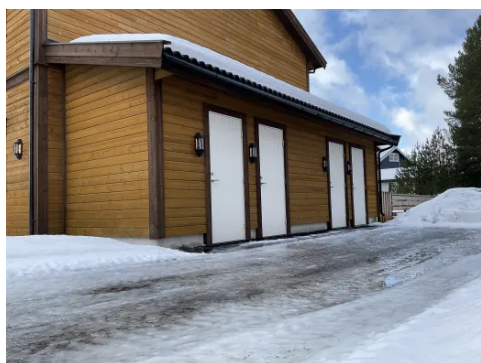
1-privat bod i felles bodanlegg
