# Tilstandsrapport

Tomannsbolig

Solstien 40 B, 8445 MELBU

Befaringsdato: 13.11.2025

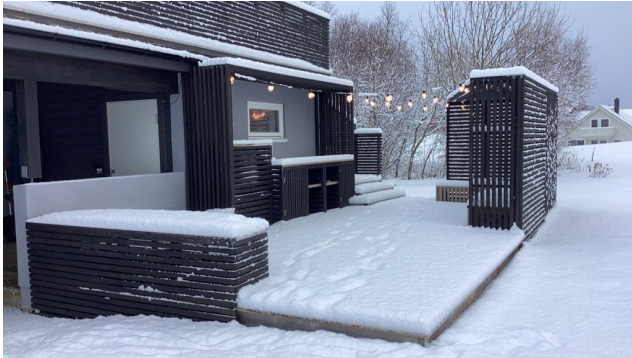
## TG 2 Altan

Altan i 2. etasje med utgang fra stue og adkomst fra terreng. Rekkverk i trekonstruksjon og stedvis glass. Tekking med takmembran og påliggende spaltegulv. Ved befaring er altanen snødekt og overflater er dermed ikke mulig å vurdere.

Oppbyggingen av konstruksjonen over utvendig bod øker faren for skjulte skader i konstruksjonene.

Overgang mellom takmembran og vindsperre bør utbedres, og teip som har løsnet må festes eller erstattes for å sikre tett overgang og hindre fuktinntrengning i konstruksjonen, da manglende tetting kan føre til fuktskader og redusert levetid på konstruksjonen.

Oppbyggingen av konstruksjonen over utvendig bod bør vurderes nærmere, da dagens løsning øker faren for skjulte skader i konstruksjonene, noe som kan medføre kostbare utbedringer på sikt.

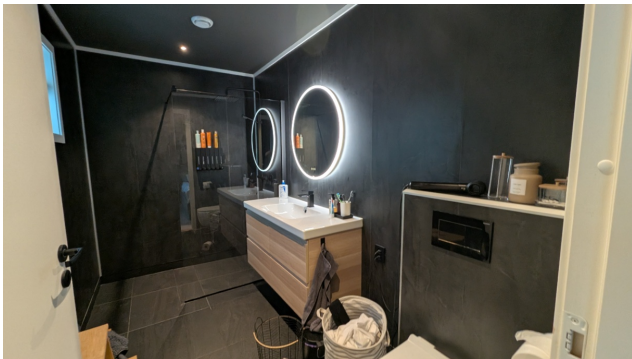
## 2. ETASJE > BAD

### ! TG 2 Overflater vegger og himling

Det er tegn på fuktskader nederst på våtromsplater i dusjnische.

Det bør gjennomføres utskifting av våtromsplater med fuktskade i dusjnische for å hindre videre skadeutvikling og redusere risiko for sopp- og råteskader i konstruksjonen.

Trapping i overflate mellom platene i skjøter bør utbedres for å sikre tett og varig overflate, og for å unngå ytterligere fuktinntrengning.

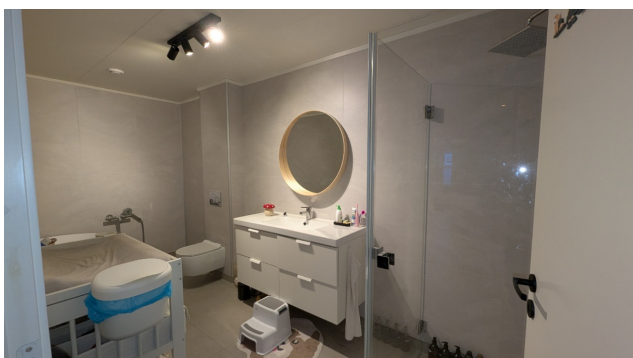
## 1. ETASJE > BAD

### ! TG 2 Overflater vegger og himling

Avvik ved montasje medfører økt risiko for fuktskade.

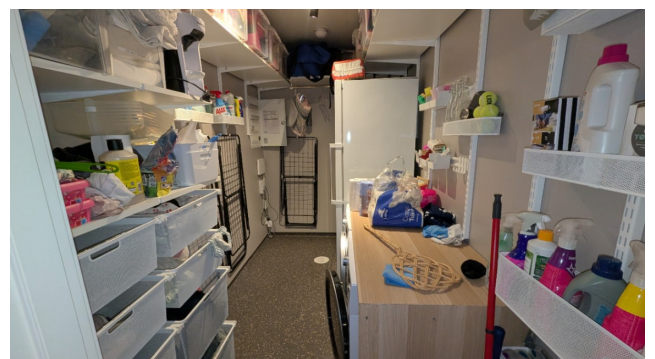
## 1. ETASJE > VASKEROM

Innfesting av klemring til sluk er mangelfull og stedvis er ikke belegg synlig mellom klemring og sluk.

Registrerte avvik medfører økt risiko for fuktskade i tilstøtende konstruksjoner.

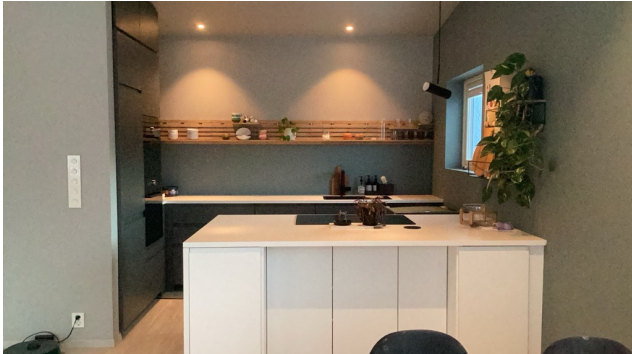
## 2. ETASJE > STUE/KJØKKEN

Det er registrert en del korrosjon i aggregatet.

Det bør gjennomføres nærmere undersøkelse og utbedring av korrosjon i aggregatet for å hindre videre forringelse og redusert levetid på ventilasjonsanlegget.
