Tilstandsrapport

Enebolig

Bedehusvegen 8, 2879 ODNES

Befaringsdato: 10.03.2026

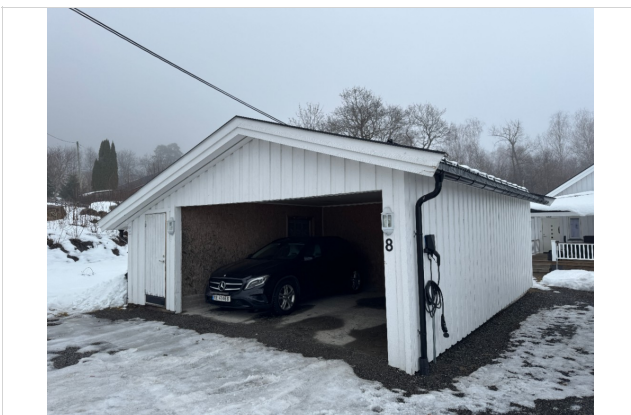
Carport med boder

TG ikke gitt for tilleggsbygning og denne er ikke vurdert på likt nivå med hovedbygning med tanke på tilstand. Ytterligere feil utover det som er opplyst kan derfor forekomme.

Bygget er ikke tilstandsvurdert ihht Forskrift til avhendingslova og NS3600. Dette er kun en enkel beskrivelse.

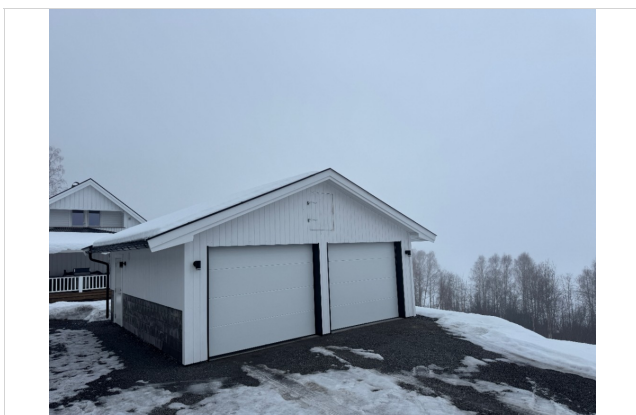
Garasje

TG ikke gitt for tilleggsbygning og denne er ikke vurdert på likt nivå med hovedbygning med tanke på tilstand. Ytterligere feil utover det som er opplyst kan derfor forekomme.

Bygget er ikke tilstandsvurdert ihht Forskrift til avhendingslova og NS3600. Dette er kun en enkel beskrivelse.

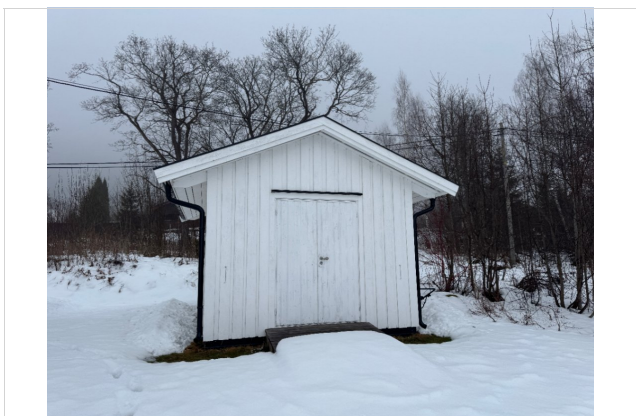
Bod

TG ikke gitt for tilleggsbygning og denne er ikke vurdert på likt nivå med hovedbygning med tanke på tilstand. Ytterligere feil utover det som er opplyst kan derfor forekomme.

Bygget er ikke tilstandsvurdert ihht Forskrift til avhendingslova og NS3600. Dette er kun en enkel beskrivelse.
