Tilstandsrapport

Enebolig

Synnfjellvegen 98, 2880 NORD-TORPA

Befaringsdato: 02.06.2026

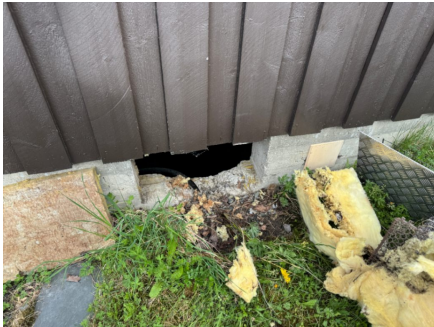
Luke til kjellerrom under tilbygget del fra 1980 tallet.
