Trygve Lies veg 17, 2414 ELVERUM

Befaringsdato: 11.05.2026

Tilstandsrapport

ENEBOLIG

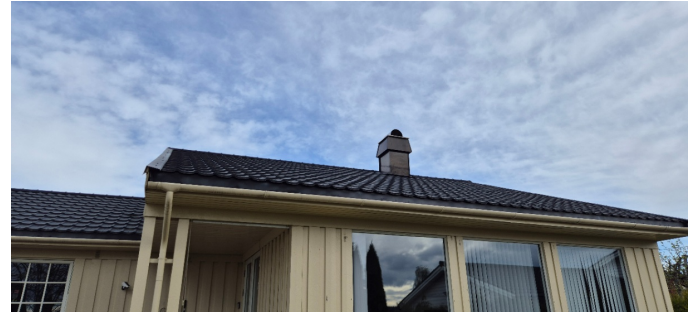
TG 2 Nedløp og beslag

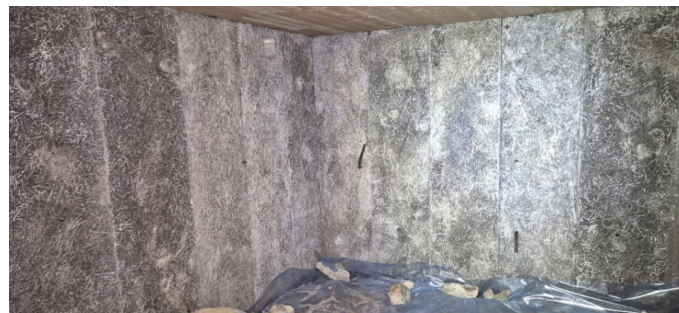
Det er to rom i kjelleren som ikke er innredet. Disse fremstår med av gulv sand, dekket med plast, treullsementplater på yttervegger og panel i himlingene.

Det ble registrert fuktkvote på opp til 14,7 i himlingen. Det er viktig med god ventilering av rommene.

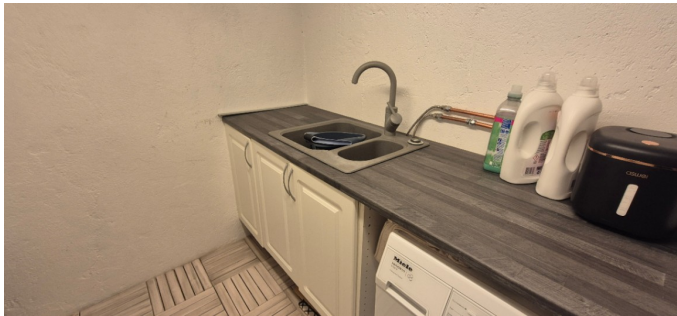
KJELLER > VASKEROM

TG 2 Ventilasjon

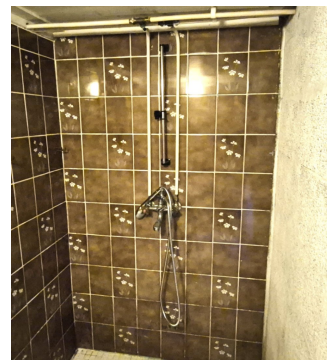
KJELLER > ANNET VÅTROM

TG 2 Ventilasjon

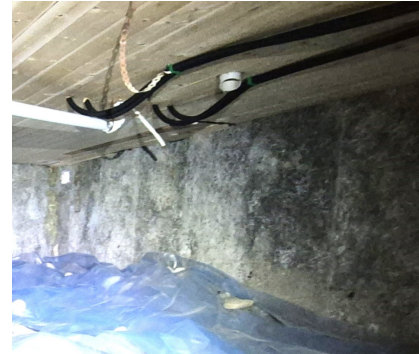
TG 1 Avløpsrør

Det er avløpsrør av plast.

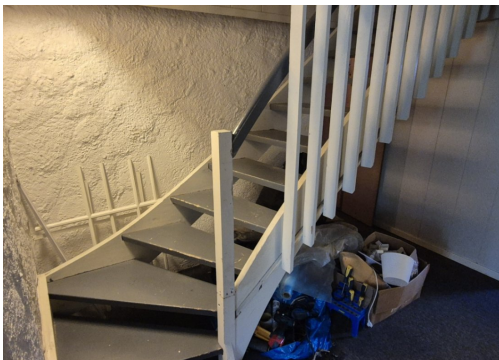
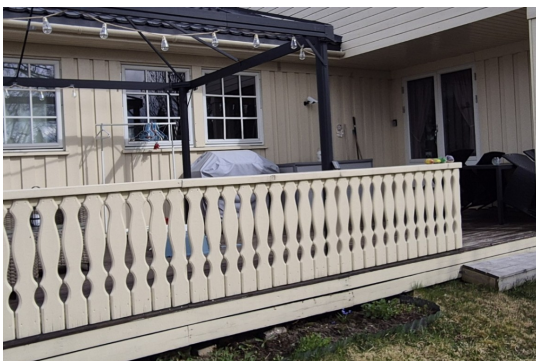
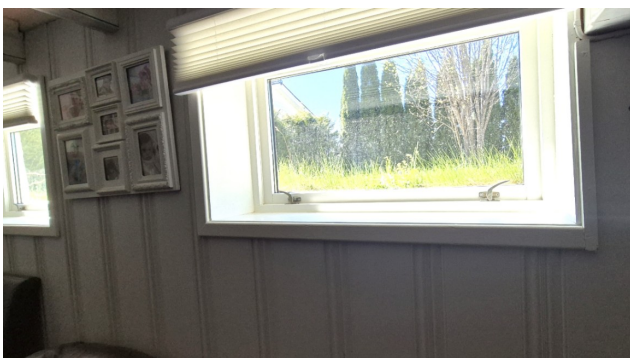
FORHOLD SOM ÅPENBART KAN MEDFØRE FARE FOR HELSE, MILJØ OG SIKKERHET

- Åpninger i rekkverk er større enn dagens forskriftskrav til rekkverk i innvendige trapper.
- Åpninger mellom trinn i innvendig trapp er større enn dagens forskriftskrav.
- Det er avvik i rømningsveier.
- Det er ikke foretatt radonmålinger, og bygget er heller ikke utført med radonspærre.
- Det mangler håndløper på vegg i det innvendige trappeløpet.

Det er ikke noen godkjent rømningsveg fra kjeller. Vinduene i soverom og kjellerstue har litt for små og avstand fra gulv til underkant vindu er over kravet på 1.0 meter.

- Det er ikke krav om utbedring av rekkverkshøyde opp til dagens forskriftskrav.
- Det er ikke krav om utbedring av rekkverkshøyder på innvendige trapper opp til dagens krav.
- Det er ikke krav om utbedring av åpninger i innvendige trapper opp til dagens krav.
- Håndløper på innvendig trapp bør monteres, men det var ikke krav på byggetidspunktet.
- Håndløper på innvendig trapp må monteres på vegg for å tilfredsstille krav på byggetidspunktet.
- Det bør gjennomføres radonmålinger.

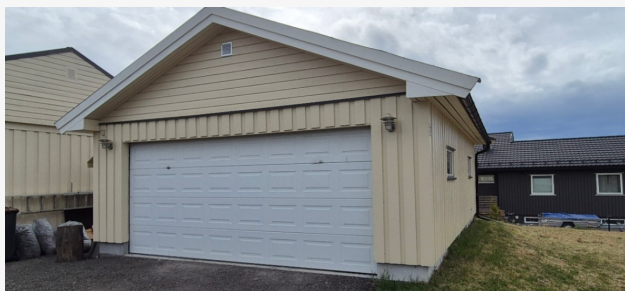
Garasje

Garasjen er satt opp på samme sted som en revet garasje.

Bygget er ikke tilstandsvurdert ihht Forskrift til avhendingslova og NS3600. Dette er kun en enkel beskrivelse.
