Gårdløsgutua 108, 2847 KOLBU

Befaringsdato: 10.03.2026

Tilstandsrapport

ENEBOLIG

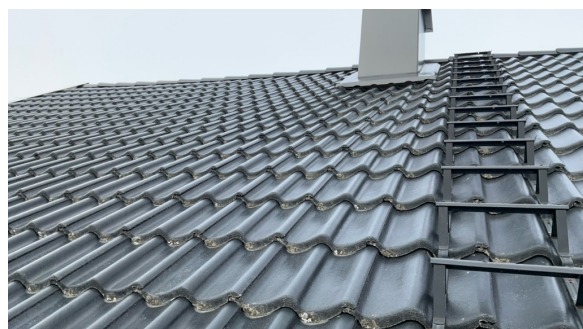
Noe mosedannelse på taktekkning. Dette bør fjernes, ettersom det kan forkorte levetiden til tekkingen.

Taktekking er kun besiktiget fra stige i dette området og fra bakkenivå grunnet sikkerhetsmessige forhold.

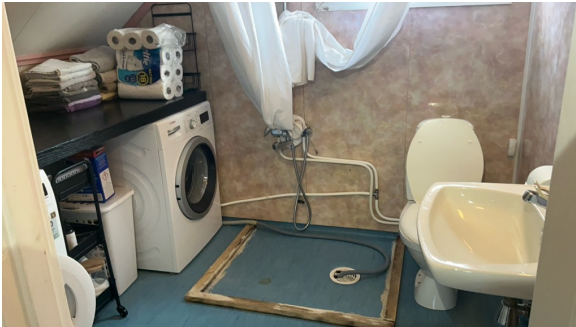
Oversiktsbilde av bad.

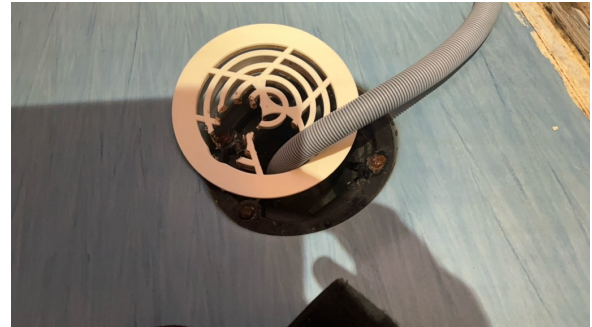
Kontroll av sluk.

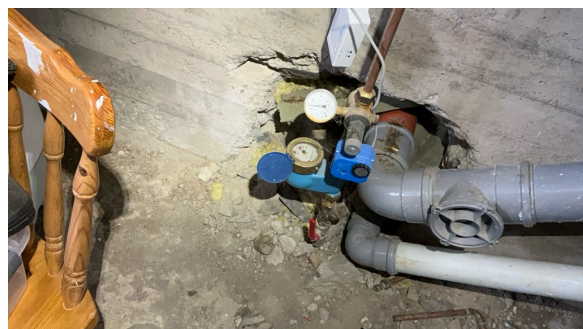
Stoppekran og vannmåler i kjeller.

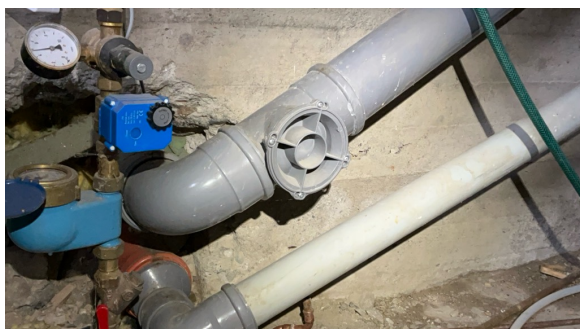
- Tidspunkt for utskiftning av avløpsrør nærmer seg.
- Eldre avløpsrør har blant annet større sannsynlighet for lekkasjer, noe som kan føre til omfattende og kostbare vannskader i boliger.
- Skal avviket lukkes må løsning på lufting av kloakk dokumenteres/fremvises.

Stakeluke i kjeller.

Jeg anbefaler kontroll av røropplegg utført av fagperson.

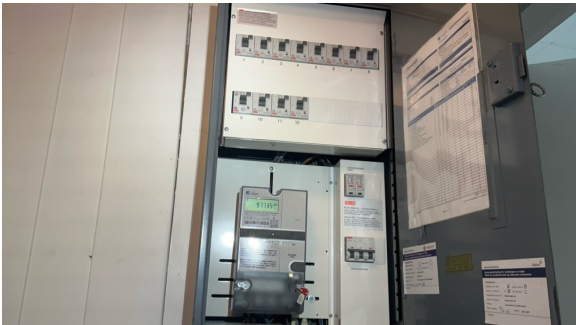
Deler av det elektriske anlegget er gammelt og har kort gjenværende brukstid. Det mangler samsvarserklæring på deler av anlegget, dette skal foreligge på alle arbeider på det elektriske anlegget etter 1999.

Det er påvist fysiske avvik og manglende dokumentasjon, som kan medføre redusert elsikkerhet. Dette kan blant annet øke risikoen for elektrisk støt, varmgang og brann, samt medføre behov for kontroll og utbedring utført av autorisert elektroinstallatør.

Sikringskap plassert i loftsetasje.

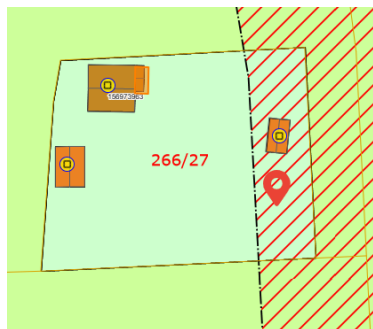
Deler av eiendommen er i faresone for flom ifølge kommune kartet.

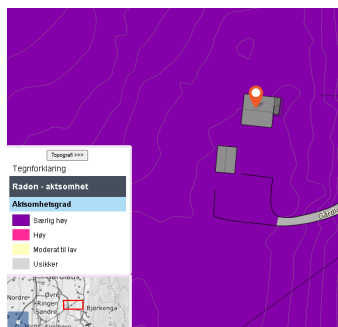
Bygningen ligger i et område som er definert med særlig høy aktsomhetsgrad i kartet. Kartet kan ikke forutsi radonkonsentrasjonen i enkeltbygninger. Det er det bare en måling som kan bestemme.
