# Tilstandsrapport

Enebolig

Tjønnvollveien 14, 8404 SORTLAND

Befaringsdato: 18.12.2025

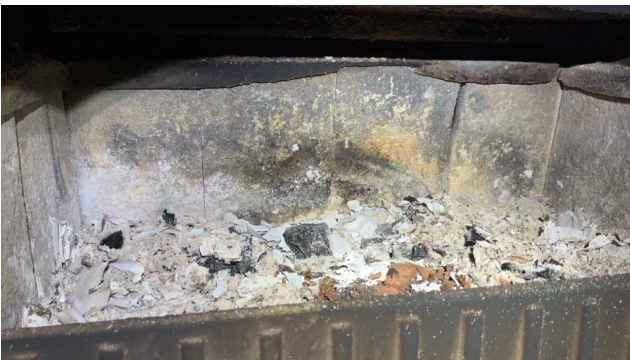
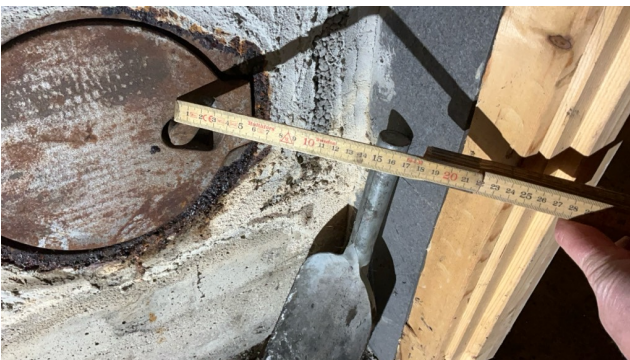
Ildfast stein i vedovn i stue bør skiftes ut eller repareres, da slitasje og svekkelser kan føre til redusert sikkerhet og funksjon, samt økt fare for overoppheting og brann.

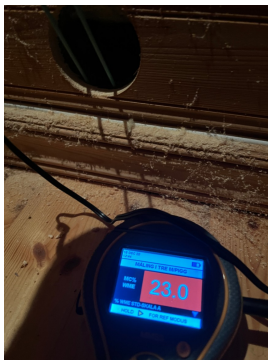
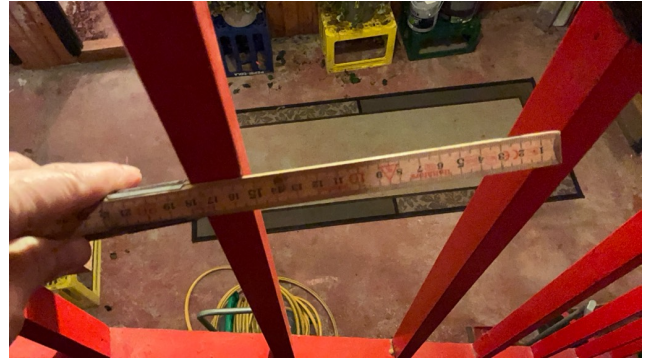
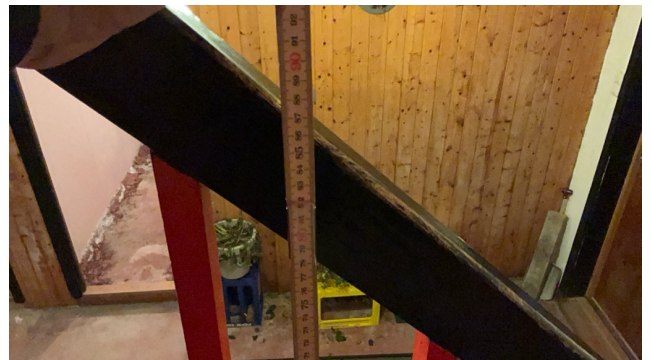
## ! TG 2 Innvendige trapper

Konsekvensen av manglende utbedring er økt risiko for fall- og personsaker, spesielt for barn.

Rekkverkshøyde bør økes, håndløper bør monteres på vegg, og åpningene i rekkverket bør reduseres for å tilfredsstille sikkerhetskrav.

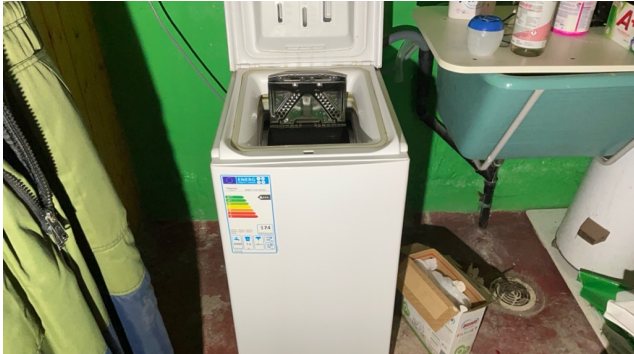
KJELLER > VASKEKJELLER

## ! TG 3 Tilliggende konstruksjoner våtrom

Kostnadsestimat omfatter kun ytterligere kontroll. Kostnad for tiltak er medtatt som en del av renoveringskostnad.

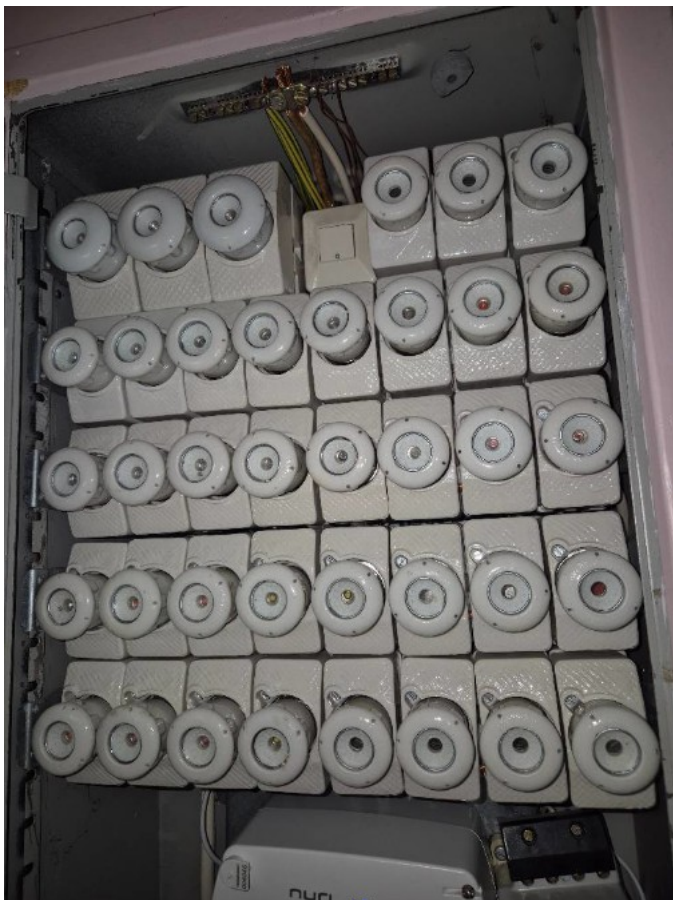
Merking var ikke i samsvar med sikringskurser/vern.

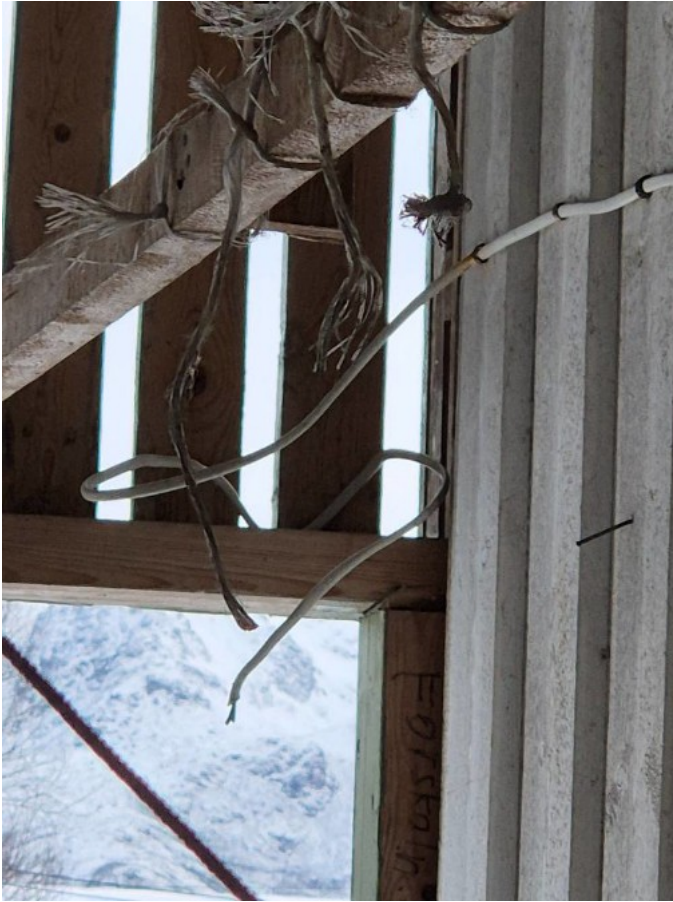
Ledninger på vegg var ikke terminert/avsluttet forskriftsmessig.

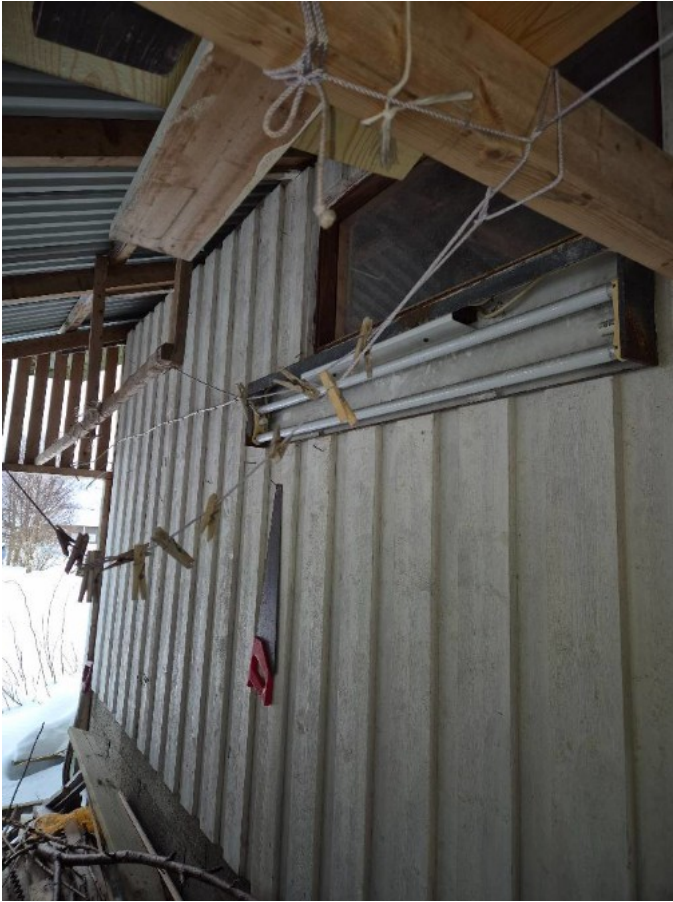
12. Utstyr/anleggsdel hadde ikke tilstrekkelig kapslingsgrad. Jf. FEL § § 20.

Gjelder lys på vegg.

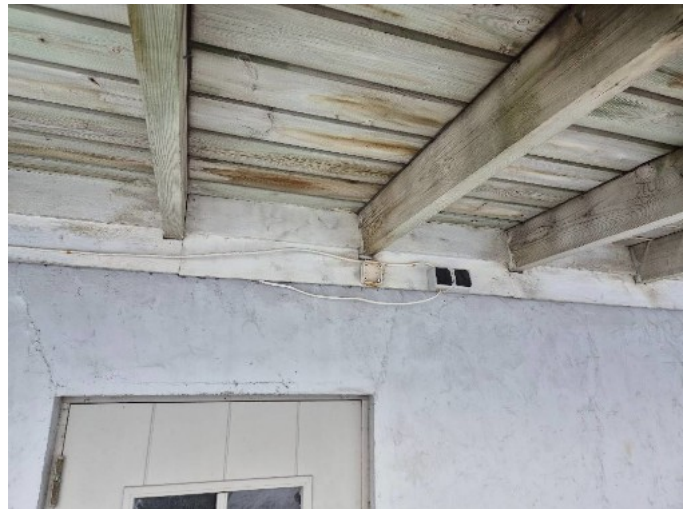
13. Utstyr/anleggsdel var ikke betryggende festet. Jf. FEL § 5 28.

Installasjonskabel til garasje og utestikk var ikke betryggende festet på vegg.
