# Tilstandsrapport

Enebolig

Unni Nielsens vei 12, 3280 TJODALYNG

Befaringsdato: 28.01.2026

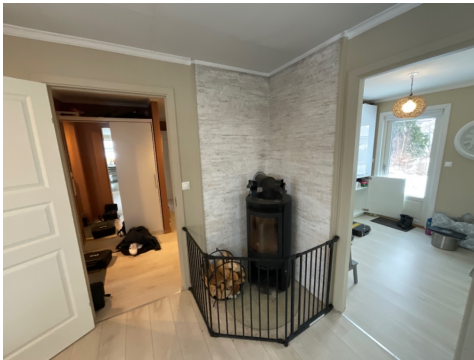
Vedovn og brannmur i stuen

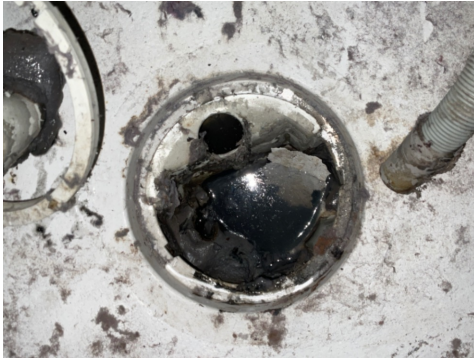
Sluk på vaskerom

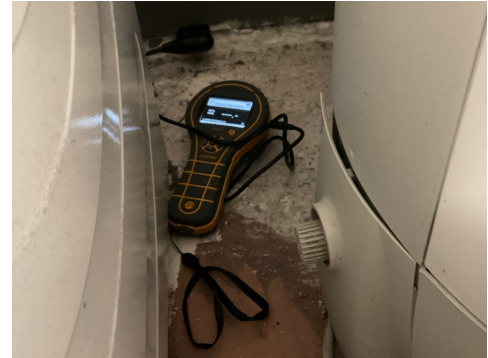
Måling i vegg bak vaskemaskin 28.01.2026
