Tilstandsrapport for bolig

# Helgeroveien 16E, Stavern

| Eiendom | Benevnelse | Byggeår | BRA Areal |
|---|---|---|---|
| Helgeroveien 16E<br>3290 Stavern<br>Gnr: 5001 Bnr: 302<br>LARVIK | Leilighet | 1987 | 98 m <sup>2</sup> |
| Befaring / Rapport | 11.03.2026 / 11.03.2026 | | |

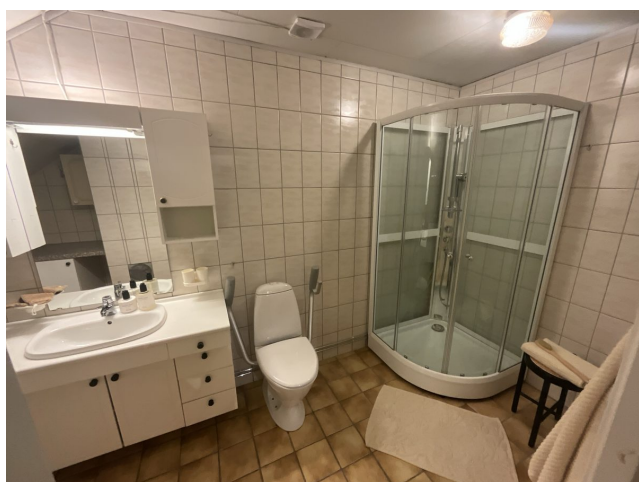
Foto 2: Oversiktsfoto 1

| Hulltaking med fuktmåling | Ikke utført |
|---|---|
| <b>g) Fuktmåling / hulltaking</b><br>TG 2 | <b>Årsak til forhøyet TG:</b> Manglende tilgang til kontroll bak våtsone gir usikkerhet om tilstanden til underliggende konstruksjon.<br><b>Konsekvens:</b> Eventuell fuktskade bak vegg kan ikke avdekkes, og skjulte skader kan utvikle seg uoppdaget. |
| <b>h) Dokumentasjon vanntett sjikt</b> | Ingen dokumentasjon på vanntett sjikt er fremlagt. Våtrommet er fra byggeår og det foreligger ikke opplysninger om utført membranarbeid. |

Flislagt dusjbad i boligens 3.etg i opprinnelig stand fra byggeår. Rommet har en alder, samt flere avvik som til sammen tilsier at renovering bør påregnes. Tilsvarende gjelder for flislagt rom med sluk som antas å være ment brukt til vaskerom innenfor kjøkken - påregn renovering.

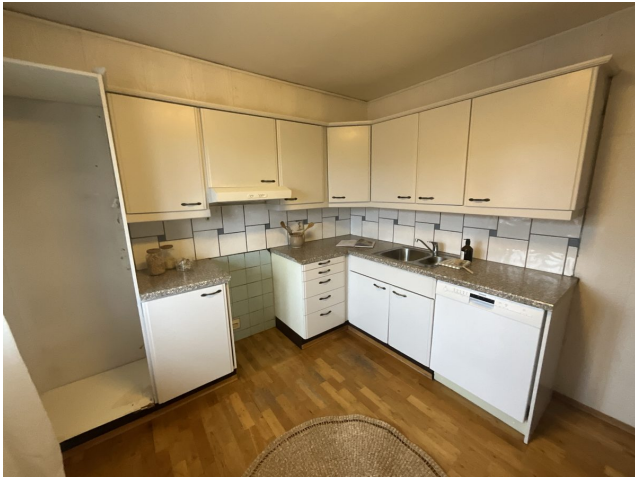
Foto 7: Oversiktsfoto

| <b>Overflater – Gulv<br/>TG 2</b> | <b>Årsak til forhøyet TG:</b> Parkettgulv fra byggeår har overskredet forventet levetid med aldersrelatert slitasje.<br><b>Konsekvens:</b> Kan medføre behov for sliping og behandling eller utskifting av parkett. |

**Vann- og avløpsledninger****TG 2****Årsak til forhøyet TG:** Elde og slitasje utover forventet for bygningsdelens alder.**Konsekvens:** Kan medføre følgeskader dersom rørene på sikt ikke skiftes.**Innredning og utstyr****TG 2****Årsak til forhøyet TG:** Kjøkkeninnredning fra byggeår har overskredet forventet levetid, samt fuktrelatert materialnedbrytning i fuktutsatte soner.**Konsekvens:** Kan medføre behov for utskifting av kjøkkeninnredningen innen kort tid dersom fuktbelastningen vedvarer.

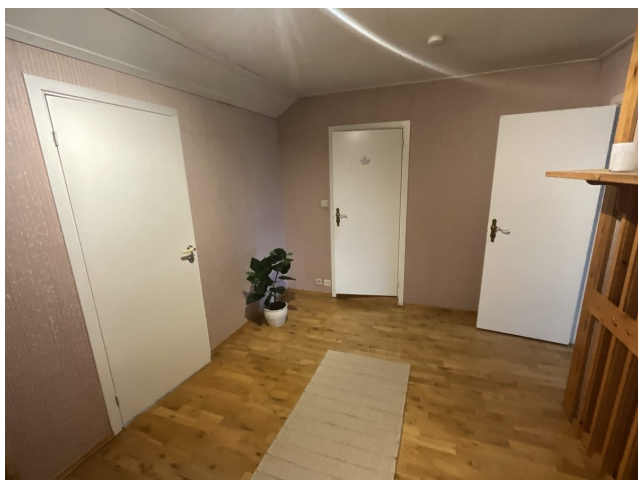
Foto 12: Innvendig overflater 3.etg

**Overflater – Gulv****TG 2****Årsak til forhøyet TG:** Elde og slitasje utover forventet for bygningsdelens alder.**Konsekvens:** Kan medføre følgeskader dersom tilstanden ikke utbedres.
