# Råkilveien 10

# Tilstandsrapport

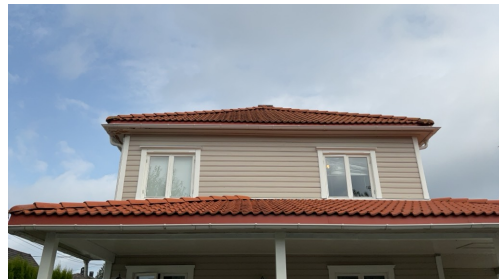
### ! TG 2 Nedløp og beslag

Takrenner, nedløpsrør og beslag av plastbelagt stål.

Det bør vurderes å montere snøfangere for å hindre risiko for snøras som kan medføre skade.

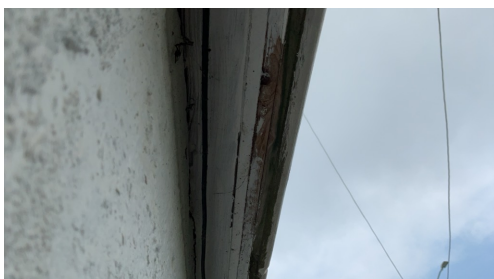
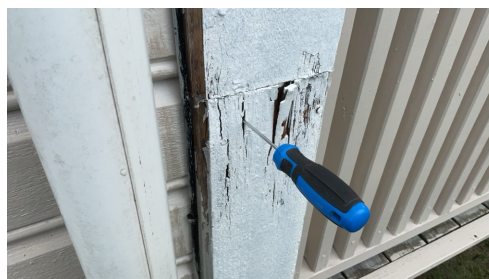
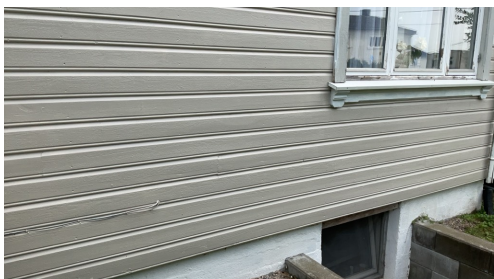
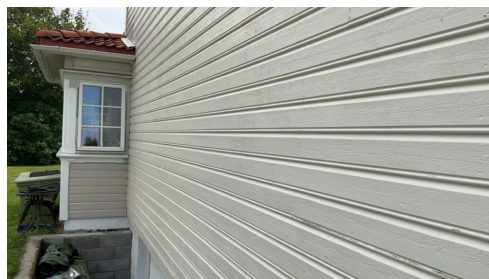
- Det er ingen eller liten lufting i nedre kant av kledning mot grunnmur.
- Det er påvist spredte råteskader i bordkledningen.

- Uten tilstrekkelig lufting bak bordkledningen kan fuktighet som trenger inn bak bordene eller gjennom veggen innenfra ikke tørke opp. Dette skaper ideelle forhold for råtesopp og muggvekst.
- Råteskader i bordkledningen kan fortsette å utvikle seg både i tilleggende bordkledning og til bakenforliggende veggkonstruksjon, dersom en ikke foretar tiltak.
- Det bør foretas tiltak for å bedre lufting av kledningen.

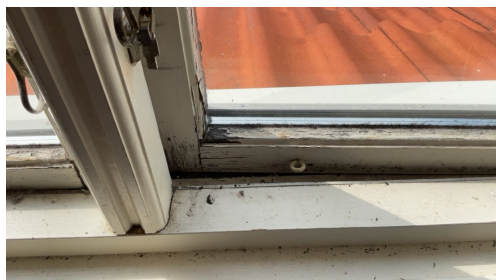
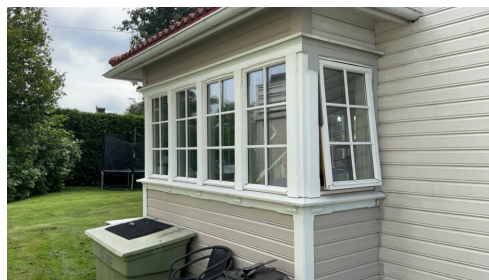
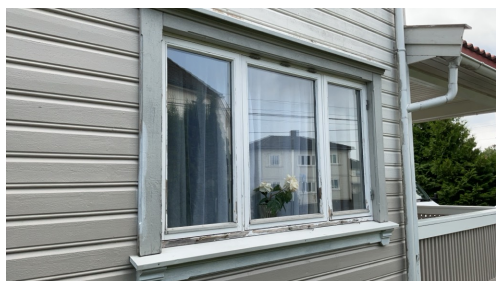
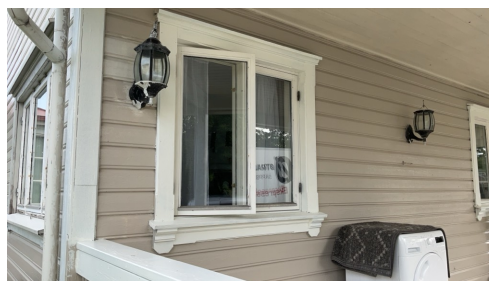
### TE 2 Vinduer

- Det er påvist at enkelte vinduer er vanskelig å åpne/lukke.
- Det er påvist tegn på innvendig kondensering av enkelte vindusglass.
- Karmene i vinduer er slitte og det er sprekker i trevirket.

- Kondensering på enkelte glass har medført fuktskader i treverk som kan medføre utskiftningsbehov av enkelte vinduer.
- Det må påregnes noe vedlikehold og at enkelte vinduer må skiftes ut.

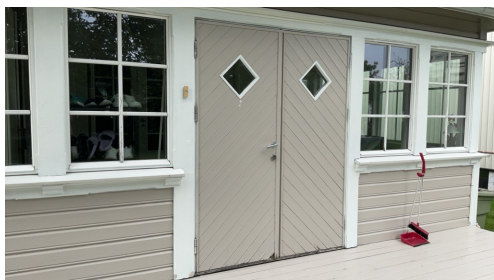
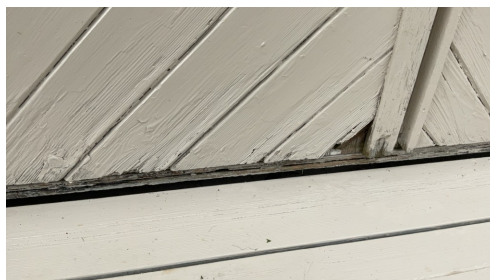
## 1 TG 2 Dører

- Det er påvist utetthet/åpning mellom dørblad og dørkarm. Dvs. at kald trekk kan oppstå.
- Karmene i dører er værslitte utvendig og det er sprekker i trevirket.

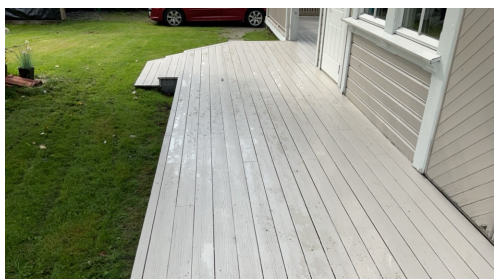
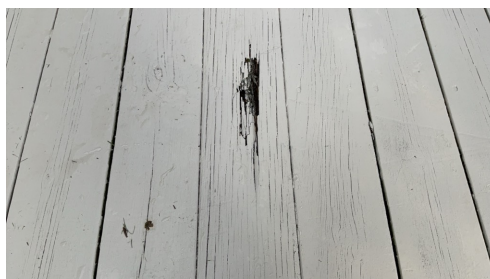
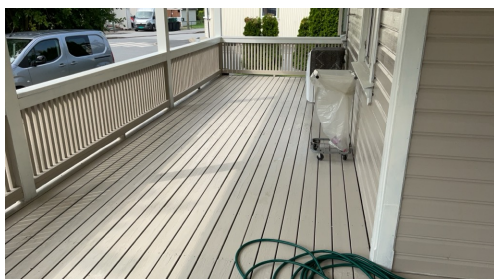
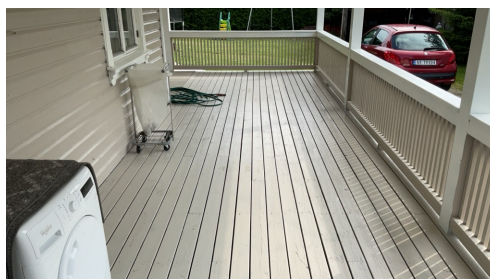
### ! TG 2 Balkonger, terrasser og rom under balkonger

Terrasse har et bord med skade.

Terrassebord bør byttes.

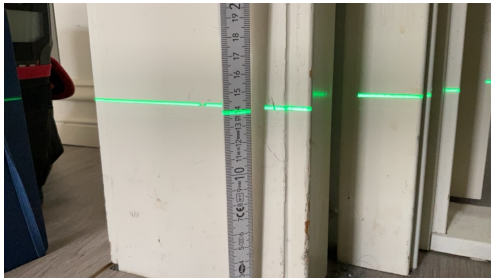
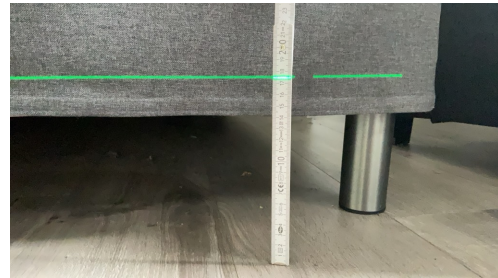
- Målt høydeforskjell på over 20 mm innenfor en lengde på 2 meter. Tilstandsgrad 3 gis med bakgrunn i standardens krav til godkjente måleavvik.
- Målt høydeforskjell på over 30 mm gjennom hele rommet. Tilstandsgrad 3 gis med bakgrunn i standardens krav til godkjente måleavvik.

Det er registrert avvik på over 30 mm mellom gang og soverom.  
I samme område er det registrert avvik på over 20 mm innenfor 2 meter.

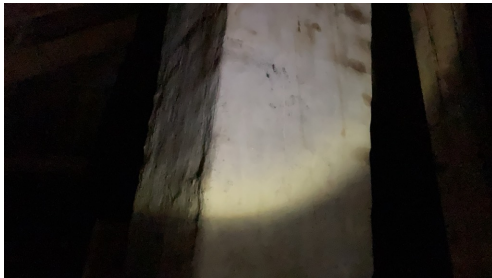
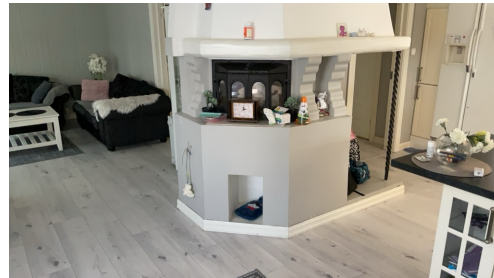
- Pipevanger er ikke synlige.
- Det er avvik:

Kostnadsestimatet er kun satt for den lokale utbedringen av TG3 avviket som i dette tilfellet gjelder å gjøre pipevanger tilgjengelige, ikke eventuelle følge tiltak som kan følge med og heller ikke eventuelle andre TG2 avvik som er nevnt under denne konstruksjonen

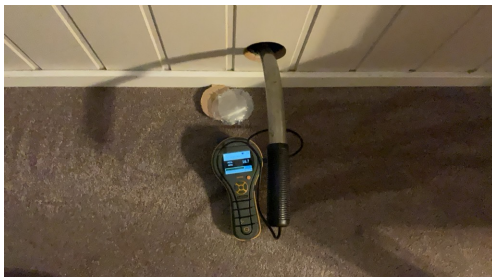
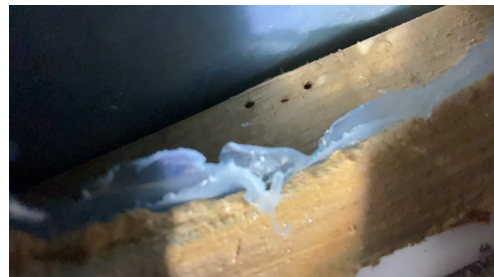
## TG 2 Rom Under Terreng

- Ytterligere undersøkelser må foretas for å få kartlagt tilstanden og omfanget på eventuelle skader.

Konsekvensen av diffusjonssperre innvendig er at fukt som trenger inn fra utside ikke får tørket ut, og blir liggende i konstruksjonen. Dette kan over tid føre til råteskader, muggdannelse, dårlig innneklima og redusert levetid på veggene.

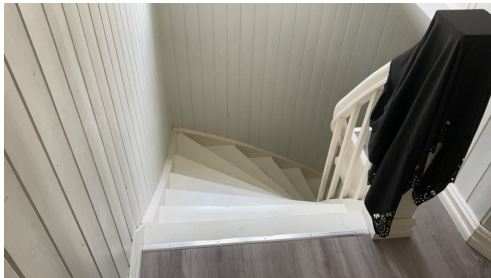
Det er betydelig knirk i trapp.

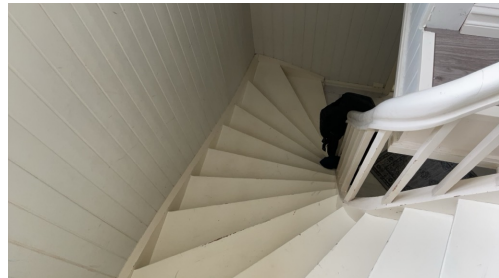
Det mangler håndløper på vegg i trappeløpet.

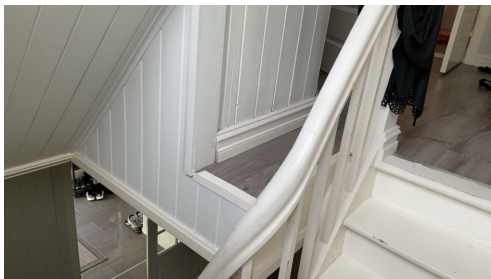
Det mangler rekkverk i topp av trapp.

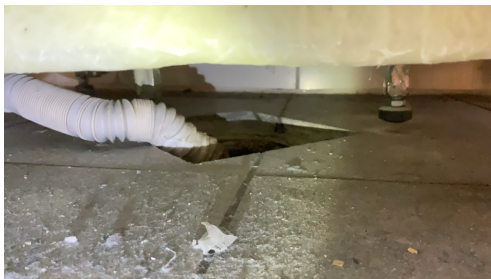
- Når sluket har begrenset tilgang, er det vanskelig å rengjøre sluket og å inspisere den for å oppdage skader i membranen/fuger rundt sluket, som er avgjørende for å forhindre lekkasjer.
- Det må foretas utbedring for å unngå fuktskader i konstruksjonen.
- Tilgang til sluk må bedres både for inspeksjon og rengjøring.

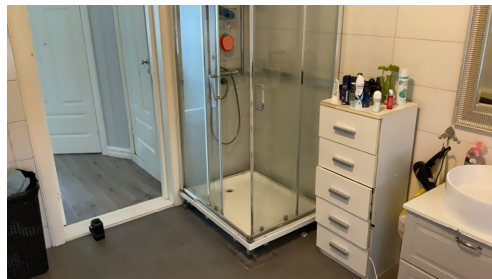
Innredning har skader.

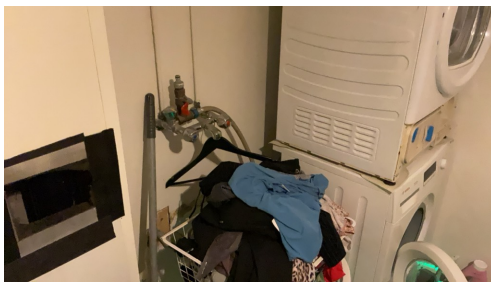
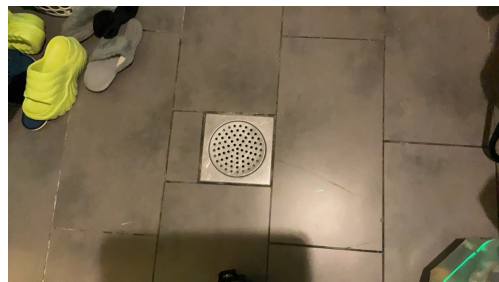
- Våtrommet har behov for omfattende oppgraderinger. For å sikre en løsning som oppfyller gjeldende krav, bør tettesjikt, sluk og røropplegg oppgraderes og dokumenteres.

Kostnadsestimat: 100 000 - 300 000

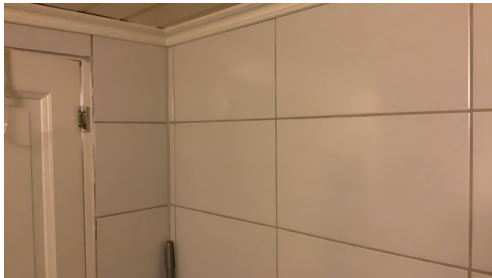
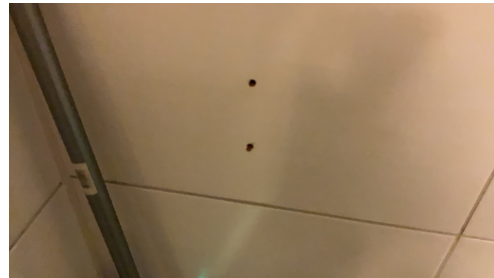
### KJELLER > VASKEROM

#### ! TG 1U Tilliggende konstruksjoner våtrom

- Det er påvist at noen fliser har bom (hulrom under).
- Det er avvik:

- Tiltak:
  - Selv om bom eller hullid ikke alltid er et umiddelbart problem, bør det overvåkes nøye for eventuell utvikling i sprekker i flisfuger e.l. oppstår. Dette må en foreta tiltak for, for å begrense utviklingen.
  - Hull bør tettes for å hindre vanninntrengning.

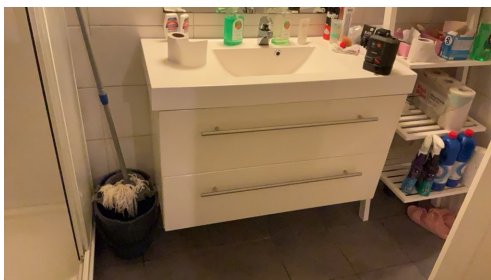
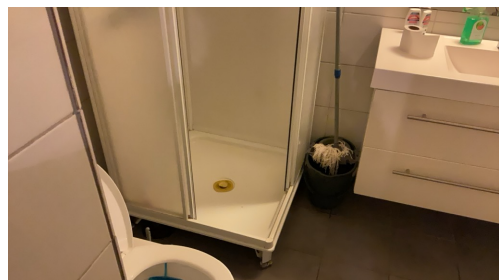
## KJELLER > BAD

### TG 2 Overflater Gulv

Flate gulv gir redusert fall mot sluk, som kan medføre vannansamling og økt risiko for fuktskader.

- Det er påvist mangelfull/feil utførelse rundt rørgjennomføringer e.l. som gir fare for fukt i konstruksjonen i våtsone.
- Membran kan ikke konstateres (ikke synlig og det foreligger heller ikke dokumentasjon).
- Sluk har begrenset mulighet for inspeksjon og rengjøring.

- Selv om bom eller hullid ikke alltid er et umiddelbart problem, bør det overvåkes nøye før eventuell utvikling i sprekker i flisfuger e.l. oppstår. Dette må en foreta tiltak for, for å begrense utviklingen.
- Vær oppmerksom ved bruk. For å få tilstandsgrad 0 eller 1 må gulvet bygges om, for å få riktig fall til sluk. Det vil imidlertid sjelden være økonomisk rasjonelt som et enkeltstående tiltak. Ved en eventuell renovering, påse at våtrommet bygges med riktig fall til sluk.

- Når sluket har begrenset tilgang, er det vanskelig å rengjøre sluket og å inspisere den for å oppdage skader i membranen/fuger rundt sluket, som er avgjørende for å forhindre lekkasjer.
- Det må innhentes dokumentasjon. Manglende membran/tettesjikt medfører risiko for lekkasjer og fukt i konstruksjonen.
- Løsningen/utførelsen rundt rørgjennomføringer gir fare for fukt inn i konstruksjoner.
- Tilgang til sluk må bedres både for inspeksjon og rengjøring.
- Det må foretas lokale tiltak for å utbedre utettheter på våtrommet.

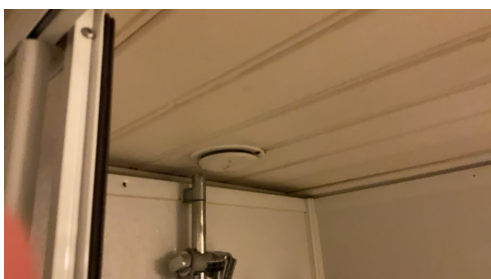
### KJELLER > BAD

#### **TG 2** Ventilasjon

- Over tid kan manglende tilluftsventilering resultere i mugg- og soppdannelse, spesielt på steder som ikke får god nok luftgjennomstrømning.
- Elektrisk avtrekksvifte bør monteres for å lukke avviket.
- Det bør etableres tilluft til våtrommet.

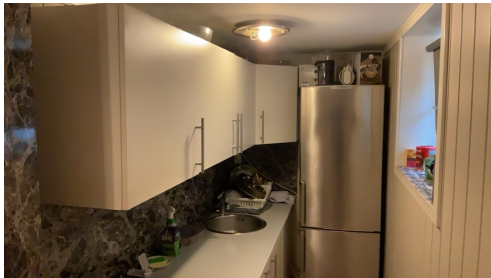
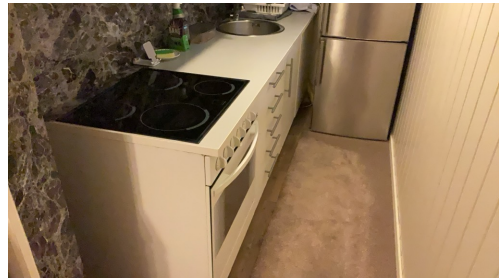
### KJELLER > KJØKKEN

#### TG 2 Overflater og innredning

- Det er påvist skader på overflater/kjøkkeninnredning utover normal slitasjegrad.

- Det må påregnes lokal utbedring/utskiftning.

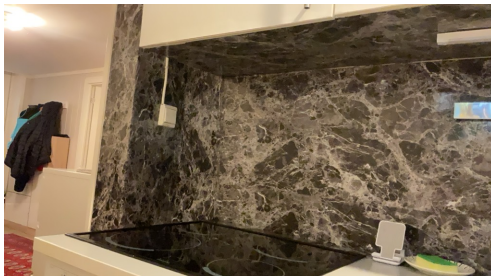
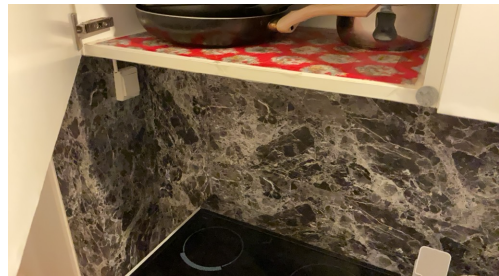
## KJELLER > KJØKKEN

### **TG 2** Avtrekk

- Mekanisk avtrekk bør etableres.
- Uten forsert avtrekk fra kokesonen kan matos og forurensninger fra matlaging spre seg i boligen, noe som blant annet forringer innneklimaet.

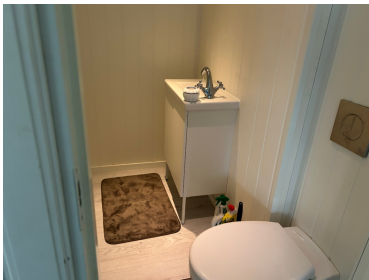
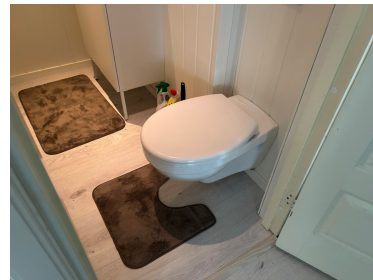
### 1. ETASJE > TOALETROM

Veggmontert toalett er etablert med innbyggingsisterne hvor det er montert lekkasjesikrende sealbag/safetybag. Løsning som skal sikre at eventuelt

lekkasjevann fra sisternen ledes ut i front og blir synlig ved toalettet, slik at skjulte lekkasjer i vegg kan oppdages tidlig.

- Mekanisk avtrekk bør etableres på toalettrom.

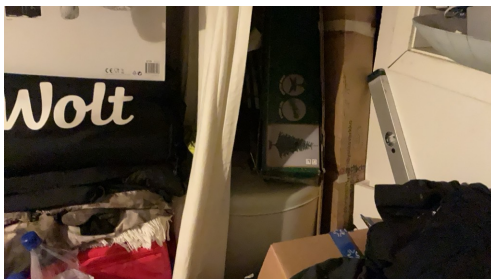
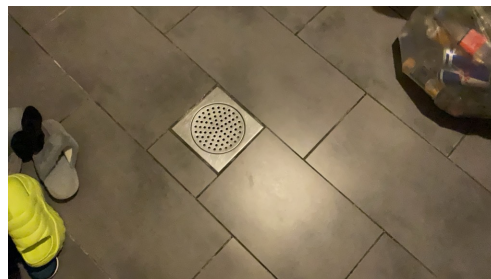
## TEKNISKE INSTALLASJONER

### TG 2 Vannledninger

- Det er ikke behov for utbedringstiltak siden anlegget fungerer i dag, men ut ifra alder kan skader plutselig oppstå på eldre anlegg.

Manglende lokalisering av stakeluke medfører at det kan bli utfordrende å utføre rensing og utbedringer ved tette avløpsrør. Dette øker risikoen for tilbakeslag, oversvømmelser og skader på bygningsdeler ved eventuelle blokkeringer i avløpssystemet.

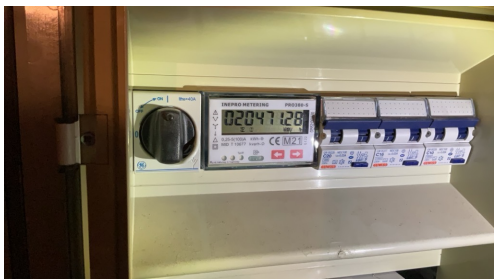
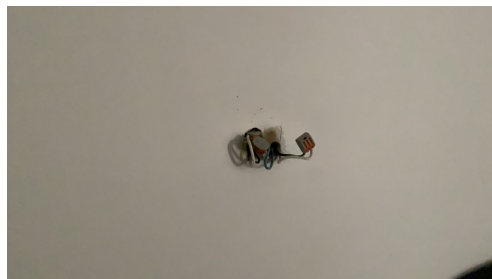
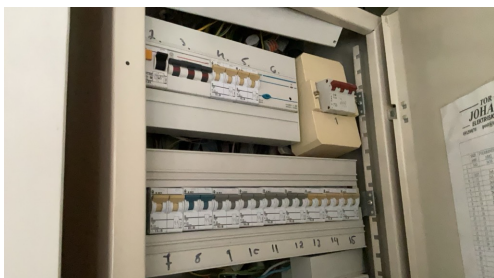
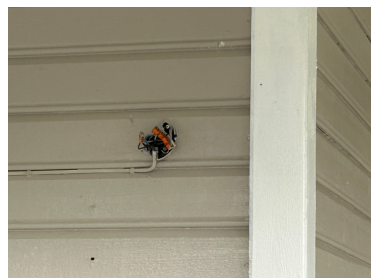
## 1 TG 3 Elektrisk anlegg

Anlegget er kun visuelt besiktiget. EL. anlegget er ikke videre vurdert da dette ikke er takstingeniørens kompetanseområde. Det anbefales alltid eltakst ved tvil om funksjonalitet og kapasitet.

- Det bør etableres tilfredsstillende el-tilkobling etter gjeldende forskrift.

## Kostnadsestimat: Under 10 000

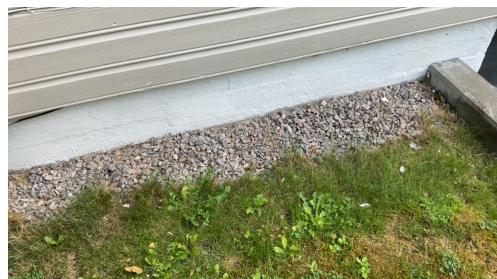
### Fuktsikring og drenering

- Det mangler, eller på grunn av alder er det sannsynlig at det mangler, utvendig fuktsikring av grunnmuren ved kjeller/underetasje.

- Det må gjennomføres ytterligere undersøkelser.

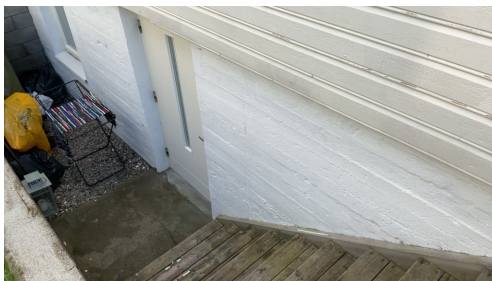
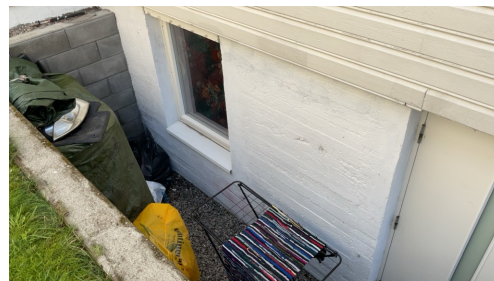
## TG 1 Grunnmur og fundamenter

Bygningen har betonggrunnmur.

Kontrollen av grunnmur med tanke på sprekker eller skader ble begrenset til en visuell kontroll utvendig over terrengnivå og på fritt eksponerte murvegger i kjeller.
