# Tilstandsrapport

Enebolig

Fauskelia 28, 6230 SYKKYLVEN

Befaringsdato: 23.03.2026

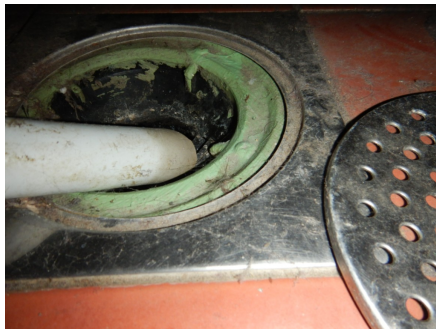
- Eldre sluk av plast er ofte utsatt for lekkasjer og særlig i overganger. Eventuelle lekkasjer kan medføre fuktskader på tilliggende konstruksjoner.

- Overvåk tilstanden jevnlig. For å få tilstandsgrad 0 eller 1 må slukløsningen skiftes ut og sannsynligvis må også membransjiktet skiftes/utbedres. Det er imidlertid vanskelig å si noe om tidspunktet for når dette er nødvendig.

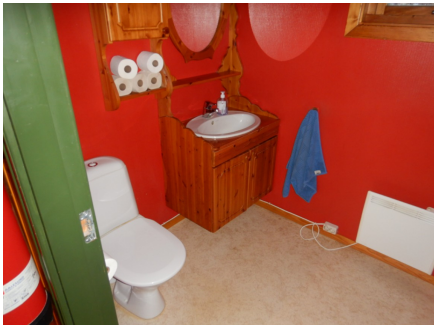
## TEKNISKE INSTALLASJONER

### TG 2 Vannledninger
