Tilstandsrapport

Fritidsbolig

Utskorveien 22, 8475 STRAUMSJØEN

Oppdragsnr.: 15149-1948

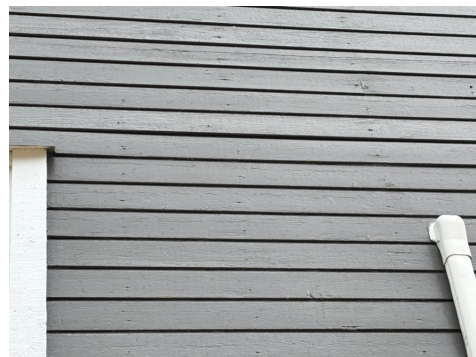
Eksempel på oppsprukket/værslitt bordkledning.

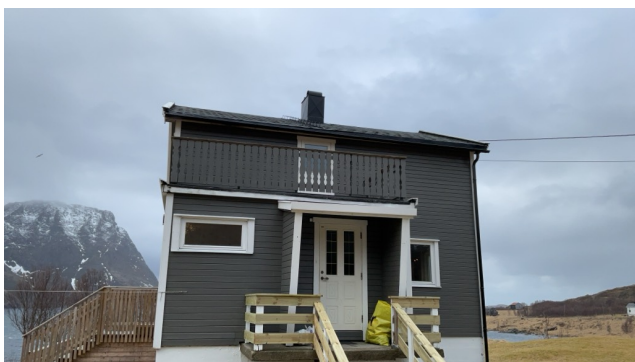
Manglende montering av takrenne ved balkong medfører at vann ikke ledes bort fra området på en tilfredsstillende måte. Dette gir økt fuktbelastning på veggkonstruksjonen, noe som kan medføre økt behov for vedlikehold og økt risiko for fuktskader på konstruksjonen ved balkongen og grunnmuren.

Eksempel på manglende takrenne.

Det bør etableres tilfredsstillende system for bortledning av vann fra taknedløp ved grunnmur og montering av takrenne ved balkong, for å unngå økt fuktbelastning og risiko for fuktskader på veggkonstruksjon, balkong og grunnmur. Manglende bortledning kan føre til fuktskader, frostsprengning og redusert levetid på bygningsdeler.

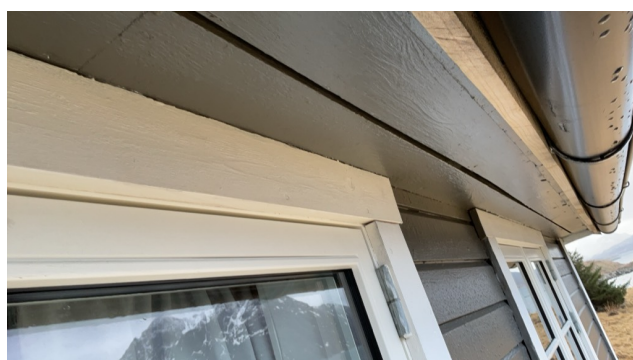
Eksempel på manglende beslagsløsning over vindu.

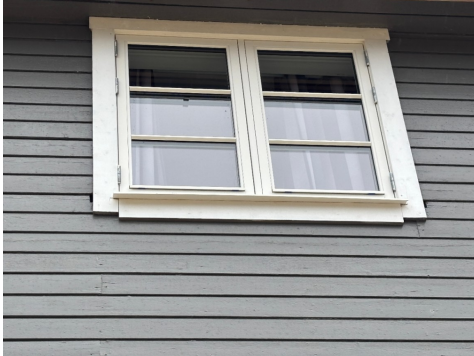
Eksempel på ufagmessig utførelse av utvendig omrammingsbord på vindu.

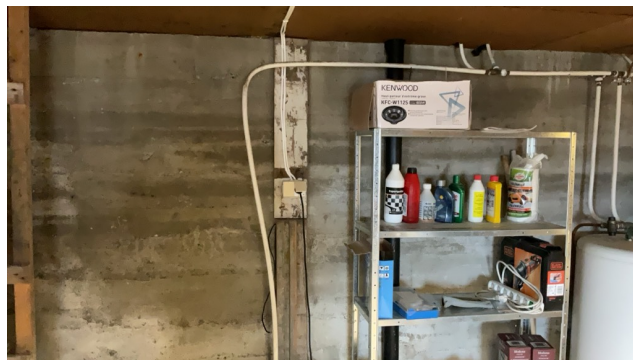
Eksempel på manglende klamring og irr.
