# Tilstandsrapport

Enebolig

Eidsfjordveien 308, 8415 SORTLAND

Befaringsdato: 26.03.2026

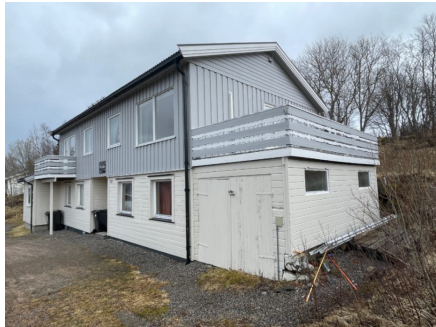
### Vurdering av avvik:

- Det er avvik:

Grunnmur til garasje har skader og sprekker.

Noe av treverk har høyt fuktinnhold og det er stedvis råteskadet.

Det må påregnes reparasjoner og vedlikehold.

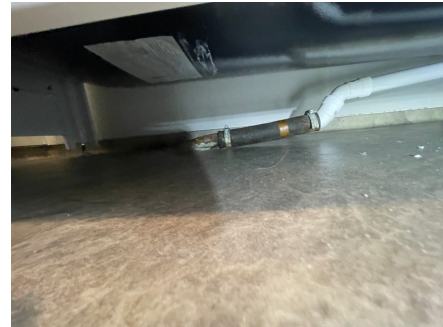
## HOVEDETASJE > BAD

#### Vurdering av avvik:

- Overvåk tilstanden jevnlig. For å få tilstandsgrad 0 eller 1 må slukløsningen skiftes ut og sannsynligvis må også membransjiktet skiftes/utbedres. Det er imidlertid vanskelig å si noe om tidspunktet for når dette er nødvendig.
- Eldre sluk av støpejern er ofte utsatt for rust som kan medføre lekkasjer. Eventuelle lekkasjer kan medføre fuktskader på tiliggende konstruksjoner.

Det anbefales nærmere undersøkelser av tetting rundt rør avløp badekar.
