Tilstandsrapport

Tomannsbolig

Tingstadvegen 5, 6200 STRANDA

Rapportdato: 18.05.2026

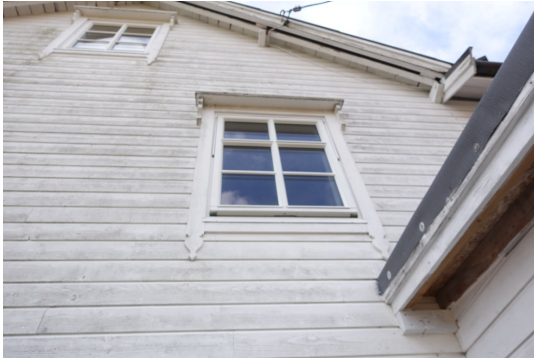
TG 2 Nedløp og beslag

Vurdering av avvik:

- Det bør lages system for bortledning av vann fra taknedløp ved grunnmur.

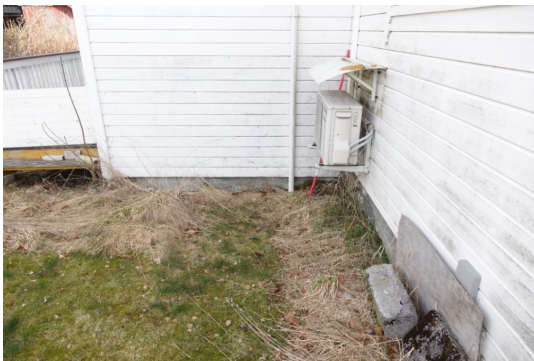
TG 2 Veggkonstruksjon

Yttervegger består av eldre tømmerkonstruksjon som senere er utlekket utvendig og kledd med liggende trekledning. Oppgraderinger er utført rundt 2007/2008.

- Det er ingen eller liten lufting i nedre kant av kledning mot grunnmur. Kledningen fremstår med behov for vedlikehold og har tydelige tegn på værslitasje. Noe av kledningen har for liten avstand til terreng, og deler av fasaden viser oppsprekking og behov for overflatebehandling. Lave sokkelhøyder og kledning nær bakken medfører økt risiko for fuktpåvirkning og tidlig nedbrytning.

- Uten tilstrekkelig lufting bak bordkledningen kan fuktighet som trenger inn bak bordene eller gjennom veggen innenfra ikke tørke opp. Dette skaper ideelle forhold for råtesopp og muggvekst.

Konsekvensen av manglende tiltak er økt risiko for råteskader, fuktskader og redusert levetid på ytterveggskonstruksjonen.

Det bør utføres vedlikehold og overflatebehandling av kledningen for å hindre videre værslitasje og oppsprekking.

Avstanden mellom kledning og terreng bør økes der denne er for liten, for å redusere risiko for fuktopptak og tidlig nedbrytning av materialene.

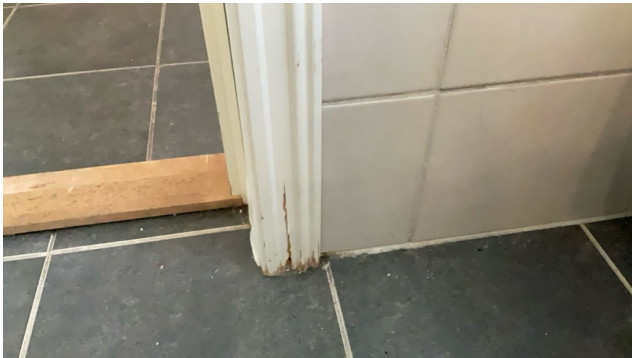
TG 3 Overflater Gulv

Konsekvensen av å ikke utbedre dette er økt risiko for ytterligere fuktskader, råte og muggvekst, noe som kan føre til helseskader og redusert levetid på konstruksjonen.

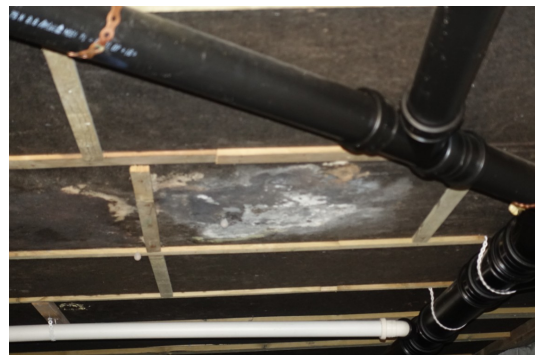
2. ETASJE > BAD/VASKEROM

- Det må gjøres nærmere undersøkelser. Manglende membran/tettesjikt medfører risiko for lekkasjer og fukt i konstruksjonen.

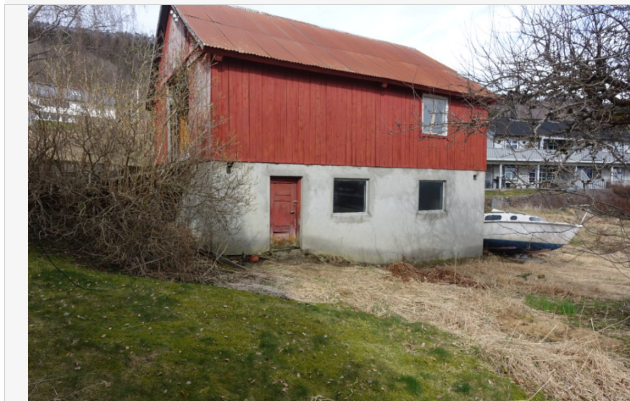
Uthus/ låve

Bygget står foran vesentlig oppgraderinger med vedlikehold oppgraderinger og fornyinger.
