# Ekornsvingen 10

# Tilstandsrapport

gnr. 29, bnr. 57

Befaringsdato: 14.04.2026

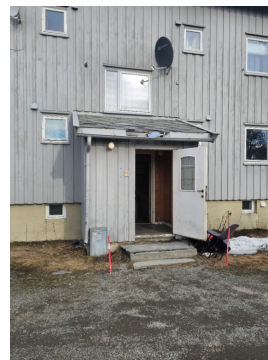
Mangler skiferstein på tak tilbygg.

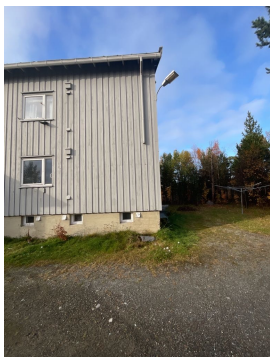
Manglende nedløp kan føre til oppfukning og skader på grunnmur og omkringliggende konstruksjoner, samt økt risiko for råte og fuktskader.

Deler av nedløp mangler på hjørne mot innkjøring og parkering.

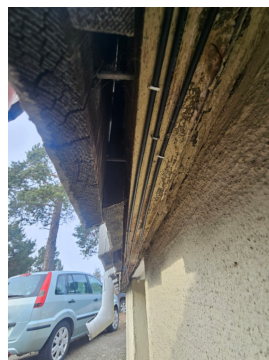
- Det er påvist spredte råteskader i bordkledningen.
- Det er ingen lusing/musebånd i nedre kant av konstruksjon.

Mangler musestoppere på utvendig klednin

- Råteskadet trekledning må skiftes ut.
- Musebånd/lusing må etableres.

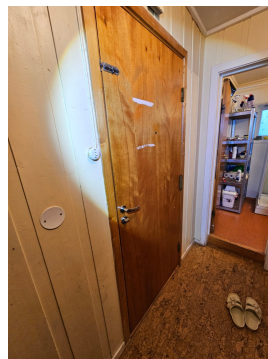
Dør mellom leilighet og trappegang

- Tiltak:
- Dører må justeres.

Det bør vurderes å sette inn en lyddør ved utskifting av eksisterende dør, for å redusere lydgjennomgang og bedre bokomforten. Manglende lyddør kan medføre økt støy fra omkringliggende områder.

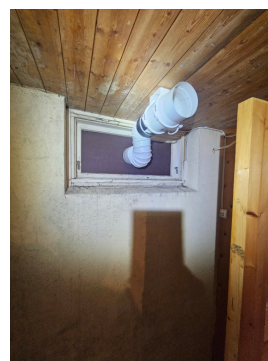
Det er utført tiltak ved montering av avtrekksvifter for radon. Det er ikke fremlagt måleresultater etter installerte tiltak.

2 stk. avtrekksvifter for radon i kjeller

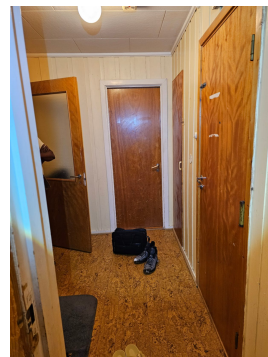
Mye sår og hakk på enkelte innerdører.

- Lokal utbedring må påregnes.

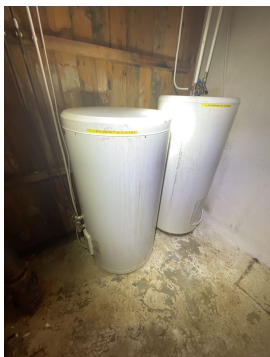
Eldre varmtvannstanker har økt risiko for plutselig svikt eller lekkasje, noe som kan medføre betydelige følgeskader på bygningen.

Felles beredere plassert i bod kjeller.

Det bør etableres tilfredsstillende avrenning eller lekkasjesikring ved varmtvannstank for å unngå risiko for vannskader ved eventuell lekkasje.

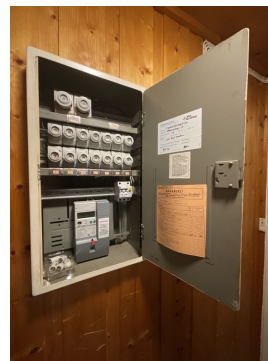
Sikringsskap plassert på vegg i felles trappegang.

15. Foreta en helhetsvurdering av det elektriske anlegget, dets alder, allmenne tilstand og fare for liv og helse. Bør det elektriske anlegget ha en utvidet el-kontroll?  
**Ja Anbefales el-kontroll på eldre anlegg**
