# Egenerklæring

Trømnnesvegen 68, 2340 LØTEN

# Tilstandsrapport

## ENEBOLIG

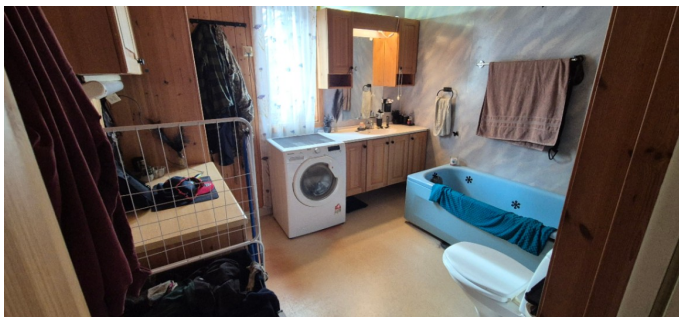
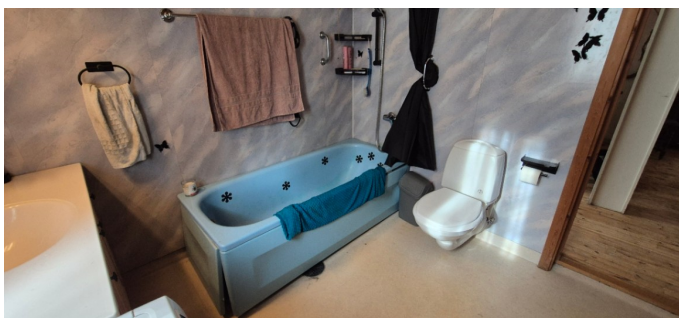
Badet ligger i tilbygg fa 1997. Ingen dokumentasjon. Bad med innredninger er snart 30 år og det nærmer seg tid for modernisering.

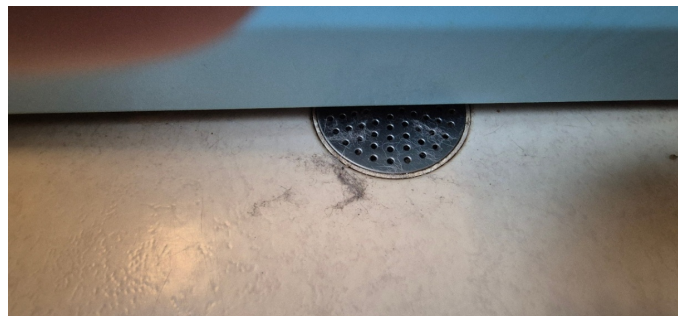
- Det er viktig å merke seg at levetiden til en membran varierer basert på kvalitet, installasjon og bruk. Eldre membraner kan bli sprø og sprekke opp, noe som fører til at de mister sin vanntettende funksjon. Dette kan resultere i vannlekkasjer gjennom vegger og gulv og fuktskader.

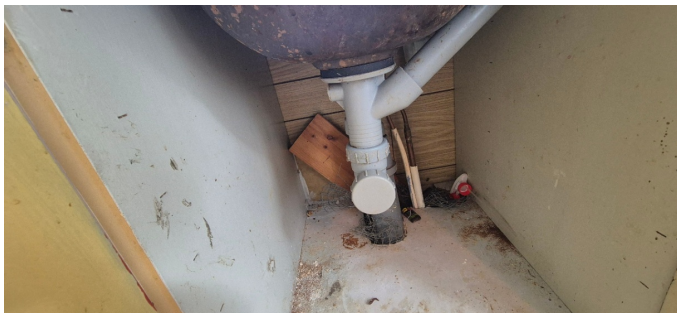
- Eldre avløpsrør har blant annet større sannsynlighet for lekkasjer, noe som kan føre til omfattende og kostbare vannskader i boliger.

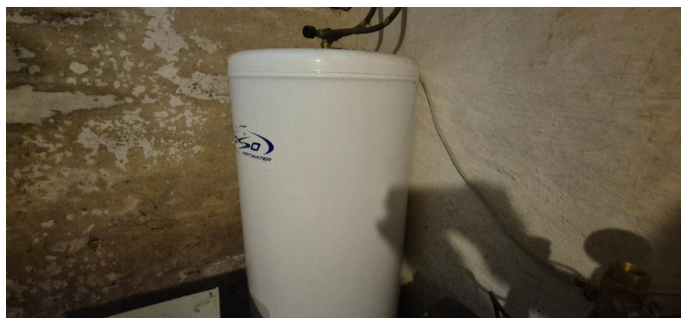
Det er ikke sluk i kjelleren.

- Det er ikke behov for utbedringstiltak siden tanken fungerer i dag, men ut ifra alder kan skader plutselig oppstå på eldre tanker.
- Det bør etableres tilfredsstillende avrenning eller lekkasjesikring ved varmtvannstank.
