Slagnesvegen 137

Tilstandsrapport

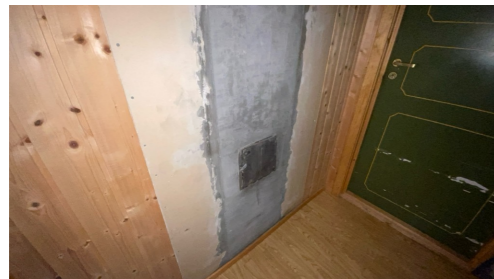
! TG 2 Rom Under Terreng

Punktet må sees i sammenheng med 'Drenering'

Ved utskiftning av veggoverflater i rom mot terreng anbefales det å fjerne dampsperran, da bruk av dampsperre på vegg mot terreng kan føre til opphopning av fukt i konstruksjonen og økt risiko for fuktskader over tid.

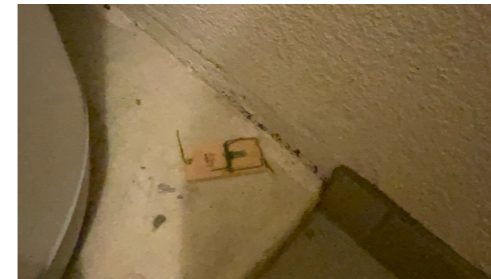
ETASJE > BAD/VASKEROM

Manglende oppgradering medfører høy risiko for fuktskader på tilstøtende konstruksjoner, da rommet ikke vil tåle normal bruk eller lekkasjer.

Kostnadsestimat: 200 000 - 500 000

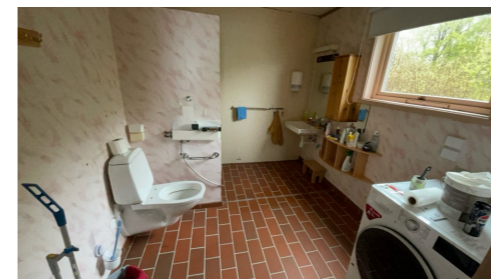
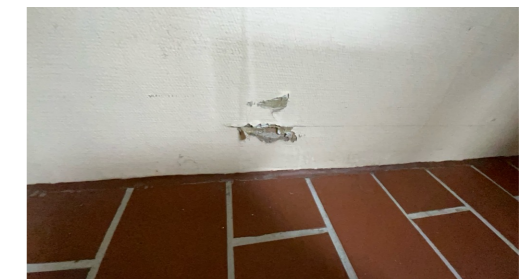
TG 1 Tilliggende konstruksjoner våtrom

Hulltaking er foretatt på tilstøtende rom bak dusj, fuktmåling er tatt i bunnsvill uten å påvise unormale forhold, målingen gav ingen utslag, dvs. fuktnivå under 7 % og tørt.

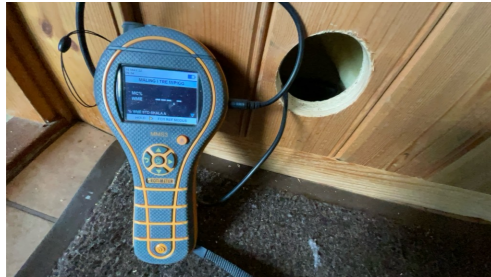
TG 3 Generell

- Manglende oppgradering av våtrommet medfører høy risiko for at konstruksjonene ikke vil tåle vanlig bruk av vann eller lekkasjer. Dette kan føre til fuktskader på tilstøtende konstruksjoner.

Kostnadsestimat: 100 000 - 200 000

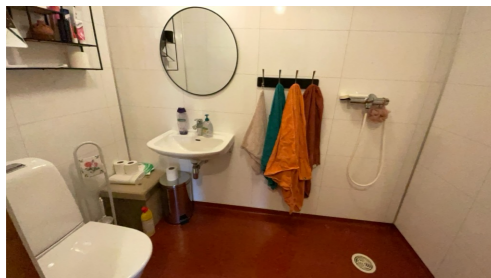
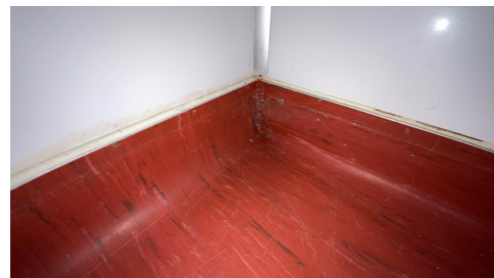
TG 1 Tilliggende konstruksjoner våtrom

Hulltaking er foretatt på tilstøtende rom bak dusj, fuktmåling er tatt i bunnsvill uten å påvise unormale forhold, målingen viste 14 % og tørt.

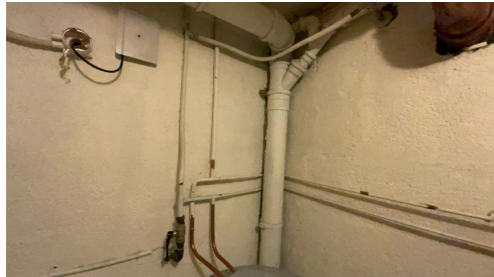
! TG 2 Avløpsrør

Konsekvensen av eldre vannrør er at lekkasjer plutselig kan oppstå som følge av elde/slitasje, noe som kan føre til skader på nærliggende konstruksjoner.

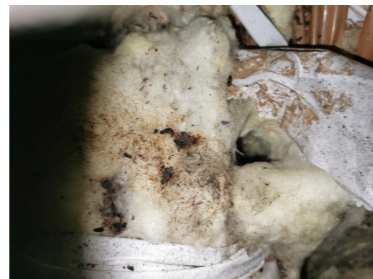
! TG 2 Andre VVS-installasjoner

Det var ikke funksjon på ventilasjonsanlegget ved befarings. Ventilasjonskanaler er sammentrukket, det er ganger etter mus i isolasjon rundt kanaler, og det er rust/irr på aggregatet.

Kostnadsestimat: 200 000 - 500 000

Hele ventilasjonsaggregatet med tilhørende ventilasjonskanaler bør skiftes ut for å sikre tilfredsstillende ventilasjon og inn klima. Manglende funksjon og skader på anlegget medfører risiko for dårlig luftkvalitet og fuktskader.

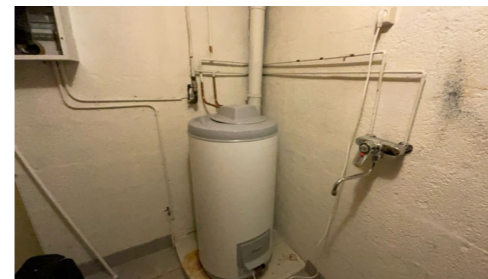
Elektrisk anlegg

Ja Med bakgrunn i alder og manglende dokumentasjon på el-anlegget, anbefales det en utvidet tilstandskontroll av el-anlegget i boligen.

- Det bør etableres tilfredsstillende el-tilkobling etter gjeldende forskrift.

Det bør etableres tilfredsstillende el-tilkobling etter gjeldende forskrift for å redusere risiko for varmegang og brann. Manglende korrekt tilkobling kan medføre økt fare for elektriske feil og skader på bygningen.
