# Tilstandsrapport

Tomannsbolig

Leitebakken 7, 8200 FAUSKE

# gnr. 103, bnr. 811, snr. 1

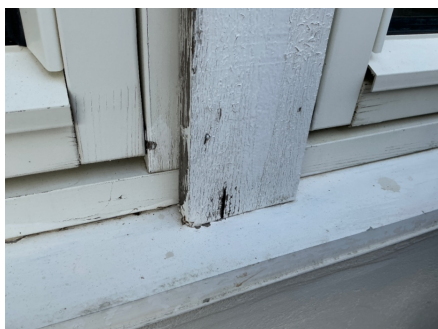
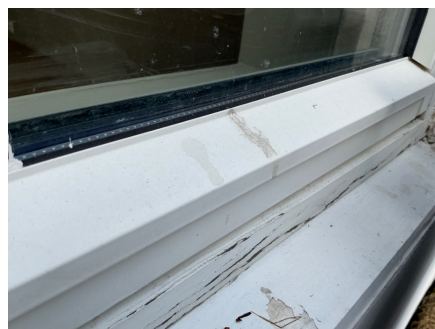
### Vurdering av avvik:

- Karmene i vinduer er slitte og det er sprekker i trevirket.

### Konsekvens/tiltak

- Det må foretas lokal utbedring.

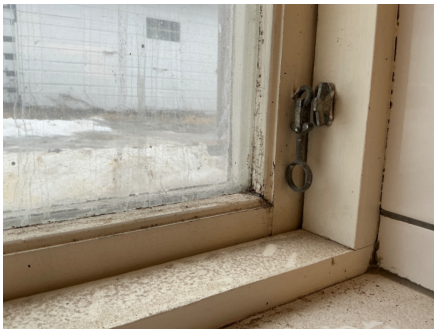
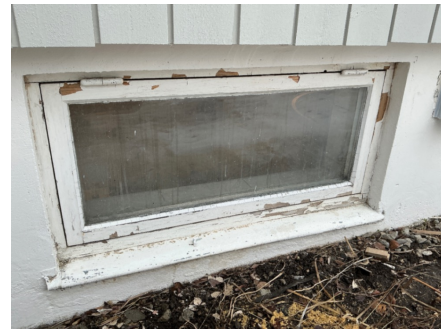
## TG 1 Rømningsvindu

### Vurdering av avvik:

- Det er påvist tegn på innvendig kondensering av enkelte vindusglass.
- Karmene i vinduer er slitte og det er sprekker i trevirket.

### Konsekvens/tiltak

- Det må påregnes noe vedlikehold og at enkelte vinduer må skiftes ut.

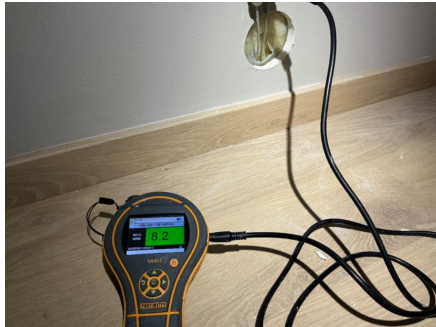
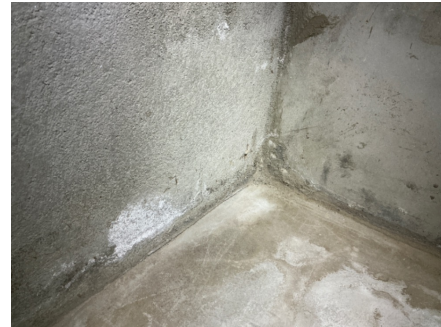
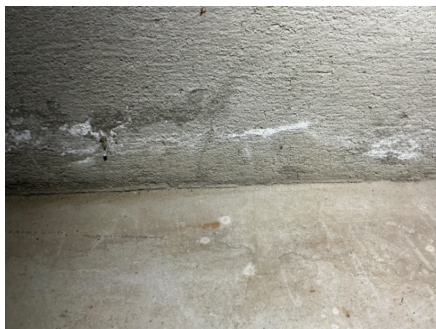
#### Vurdering av avvik:

- Det er påvist indikasjoner på noe fuktgjennomtrenging inn i kjellermur.
- Det er avvik:

Ved hulltaking ble det observert dampspærre i veggkonstruksjonen. Det ble også registrert saltutslag på vegg i integrert garasje. Dampspærre i veggen kan bidra til å redusere konstruksjonens uttørkingsevne dersom fukt tilføres. Dette kan føre til at fukt eller kondens blir stående i veggkonstruksjonen over tid.

Punkt må sees i sammenheng med "drenering".

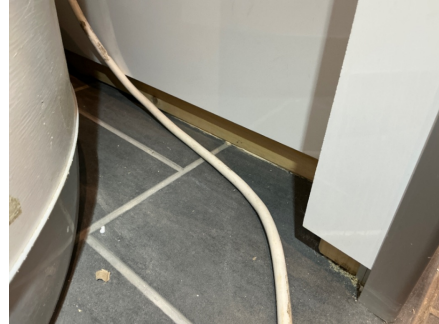
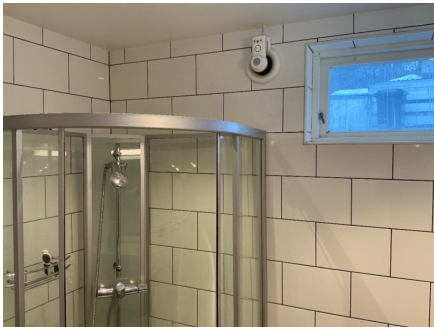
Plater mangler fuge

Fare for økt fukt opptrekk i plater. Lokal utbedring må påregnes.

Dette medfører økt risiko for fuktskader, råte, muggvekst og redusert levetid på bygningsdelen, samt mulig skade på tilstøtende konstruksjoner.

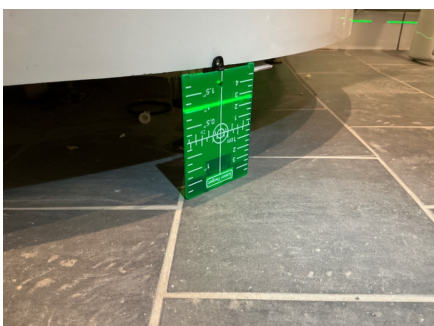
- Selv om bom eller hulllyd ikke alltid er et umiddelbart problem, bør det overvåkes nøye før eventuell utvikling i sprekker i flisfuger e.l. oppstår. Dette må en foreta tiltak for, for å begrense utviklingen.

Bomlyd kan tyde på at fliser ikke har fullgod kontakt med underlaget. Dette kan føre til økt belastning og slitasje, samt risiko for at fliser løsner eller får lokal svikt over tid. Forholdet kan medføre behov for utbedring.

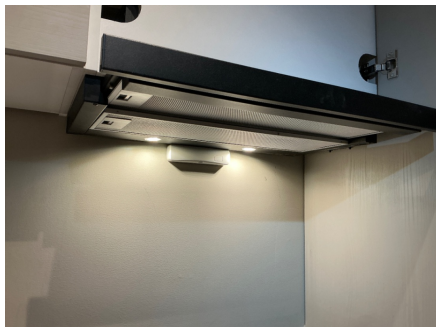
Redusert ventilasjon kan føre til utilstrekkelig luftkvalitet, økt fuktbelastning og risiko for kondens- og fuktskader. Avviket kan også indikere behov for service, justering eller utskifting av komponenter i ventilasjonsanlegget.

- Om mulig bør det etableres mekanisk/forsert avtrekk ut fra kokesonen.
- Det er vanskelig å etablere andre løsninger.
