Tilstandsrapport for bolig

Veldrekausen 24, Larvik

| Eiendom | Bygning | Byggeår | BRA | BRA-i | BRA-e |
|---|--|---|---|---|---|
| Veldrekausen 24 3267 Larvik Gnr: 4063 Bnr: 15 LARVIK | Enebolig | 1927 | 272 m ² | 239 m ² | 33 m ² |
| Rapportansvarlig | Schau Takst AS v/ Einar Schau - takst@schau.no | | | | |

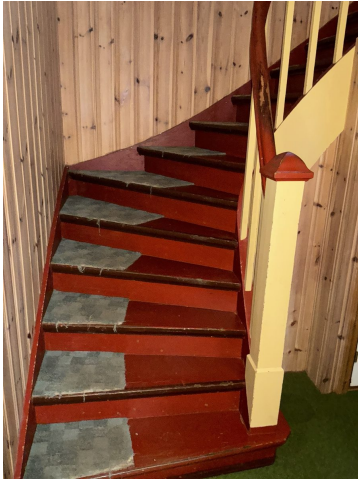
Foto 2

Årsak til forhøyet TG: Trappen er utformet uten håndløper langs vegg, noe som ikke tilfredsstiller krav i TEK17. TEK17 gjaldt ikke på byggetidspunktet.

Konsekvens: Manglende håndløper på begge sider reduserer sikkerheten ved bruk av trappen.

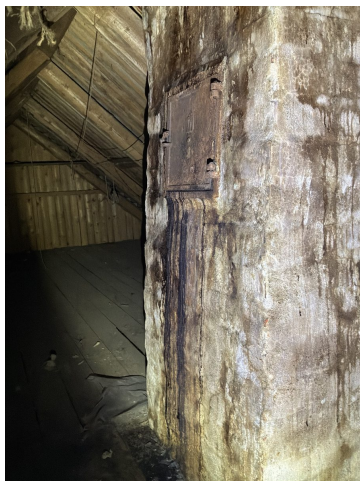
Foto 35

Konsekvens: Risiko for røyklekkasje og brann ved fyring.

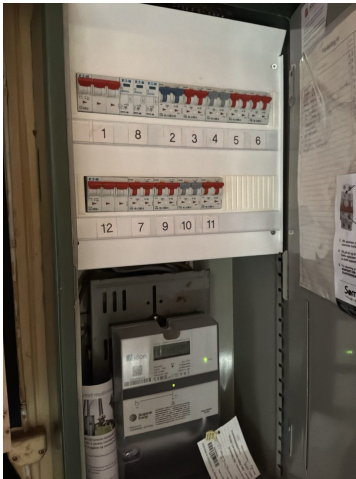
Foto 48

El. anlegg er ikke teknisk vurdert i dette rapportdokument, men registreres å ha automatsikringer (Eaton) med jordfeilbryter. Underfordeling med egne automatsikringer er registrert — montert i mellombygg.
