Tilstandsrapport

Enebolig

Øvre Smebyveg 11, 2870 DOKKA

Befaringsdato: 22.01.2026

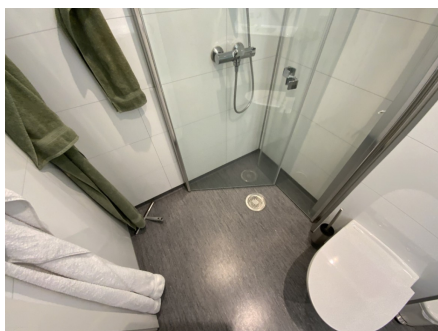
1 ETASJE > BAD

Det er plastsluk og synlig vinylbelegg som tettesjikt.

Bad rehabilitert i 2025.

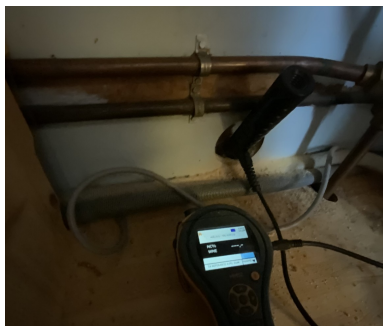
Hulltaking er foretatt uten å påvise unormale forhold. Hulltaking er foretatt fra benkeskap på kjøkken og mot dusjsone.

Ikke påvist utslag for fukt etter fuktmåling med piggelektroder, tilstøtende dusjsone.

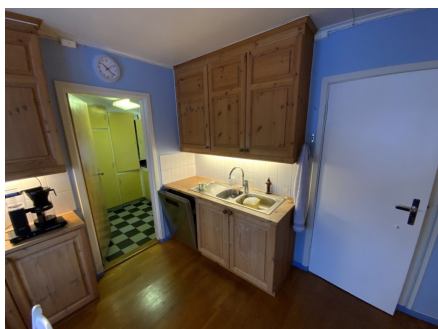
Generell overflateslitasje på innredning og gulv. Sprekk i enkelte fliser over benkeplate.

Eldre kjøkkeninnredning fungerer tilfredsstillende.

Helt og funksjonelt kjøkken, krever ingen umiddelbare tiltak.

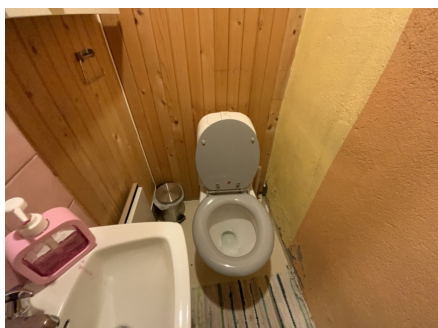
Eget toalettrom i kjeller.

Det må påregnes å skifte ut el-vifte på yttervegg.

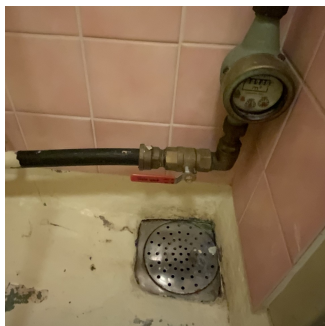
Rør i rør av plast tilsvarer tilstandsgrad 1.

Stoppekran og vannmåler på dusjrom.

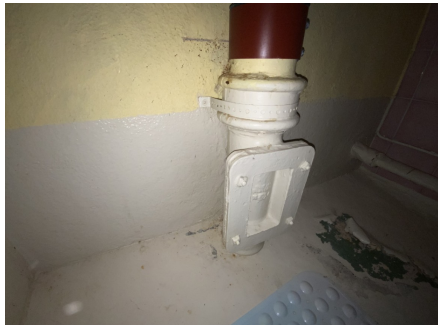
Soilrør er synlig i kjeller.

- Det er ikke behov for utbedringstiltak siden anlegget fungerer i dag, men ut ifra alder kan skader plutselig oppstå på eldre anlegg.
