Tilstandsrapport

Tomannsbolig

Lundsgate 9, 2815 GJØVIK

Rapportdato: 23.04.2026

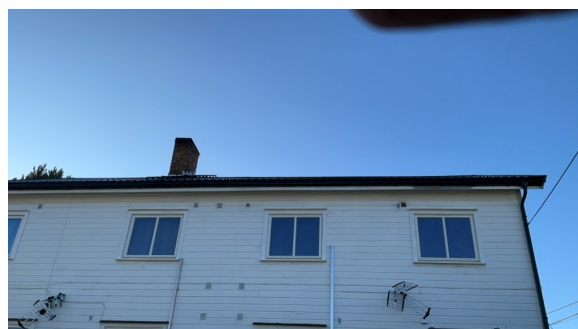
Deler av takkonstruksjonen er i hovedsak lukket, inspeksjonsmulighetene er derfor begrenset. Spiker stikker gjennom undertaket flere steder. Synlig fuktmerker på undertak. Synlig misfarging på undertak. Merker var tørre ved befaring. Det er uklart om fuktmerkene skyldes tidligere eller nylig vanninntrengning. Utilstrekkelig lufting og luftlekkasjer kan erfaringsvis føre til kondensskader og isdannelse under kaldere værforhold. Isolerte, skrå takflater anses som en risikokonstruksjon på grunn av historisk høy forekomst av skader. Isopor er ikke tildekket med tanke på brann. Fuktmerker i raft. Deler av knevegger er ukledd og har ingen synlig isolasjon, dette kan også omfatte andre lukkede vegger/konstruksjoner. Det er ujevnheter eller skjevheter i takkonstruksjonen.

Noe skjevheter/svai i takflaten sett fra bakkenivå.

Store deler av takkonstruksjonen er skjult, og det kan derfor foreligge feil eller mangler som ikke er avdekket i rapporten. Eldre takkonstruksjoner har normalt dårligere bæreevne enn nyere konstruksjoner, noe som kan medføre behov for hyppigere inspeksjoner og snømåking i vinterperioder for å redusere risiko for overbelastning og svikt. Det er også økt risiko for fukt- og kondensproblematikk i eldre takkonstruksjoner. Jeg anbefaler nærmere undersøkelser av mulig fuktproblematikk, lufting og isolasjon i takkonstruksjonen, samt kontroll av konstruksjonens tilstand og bæreevne.

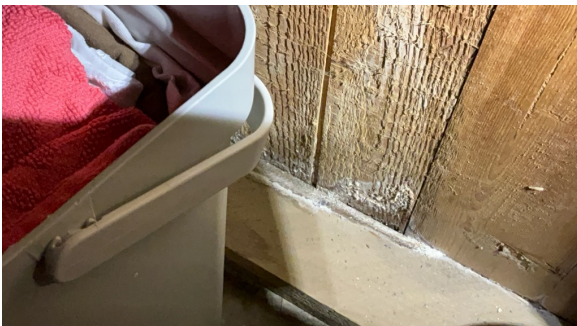
Synlig soppdannelse i delevegg kjeller. Forholdet gis tilstandsgrad 3.

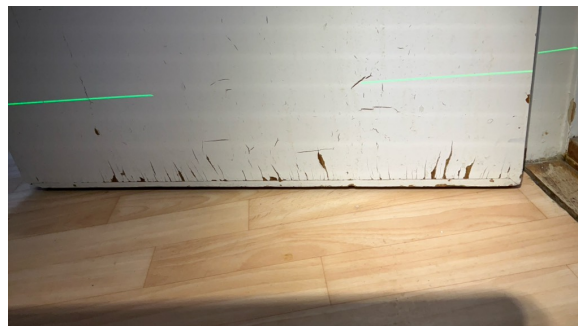
Enkelte dører bærer preg av slitasje.

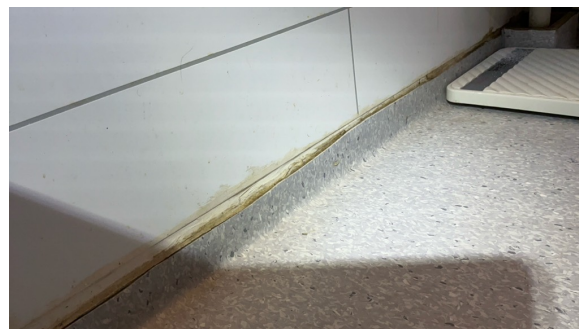
Ikke tett overgang mellom veggplater og gulvbelegg i våtsoner. Delvis manglende sokkelskinner.

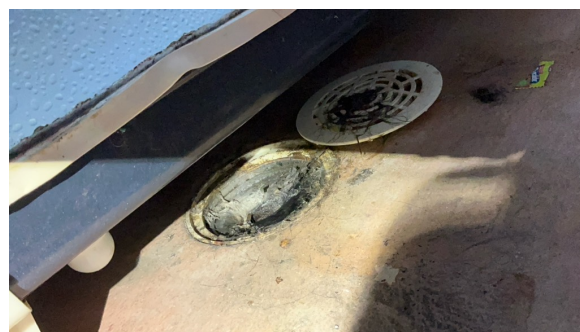
Kontroll av sluk. Ikke rengjort sluk begrenser inspeksjonen.

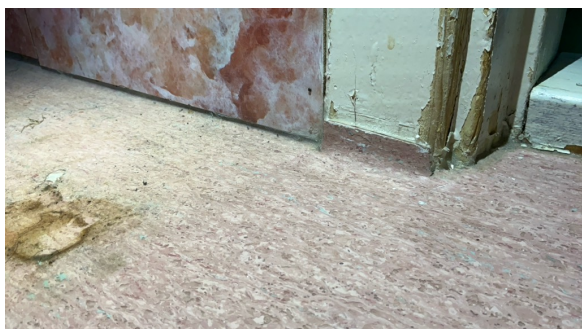
Våtromsplater er lagt ned mot gulvbelegg og fuget. Dette er ikke i henhold til monteringsanvisninger. Det er usikkert om løsningen er tett.

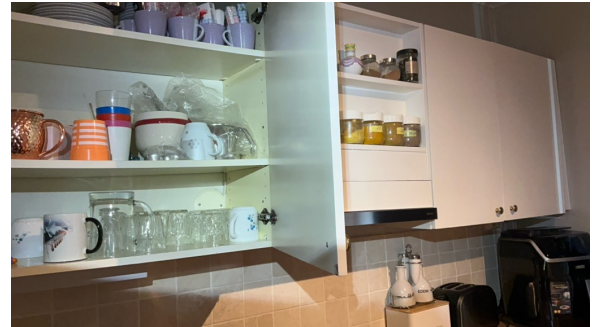
Eldre veggskap har enkelte merker, normal bruksslitasje. Noe behov for justering.

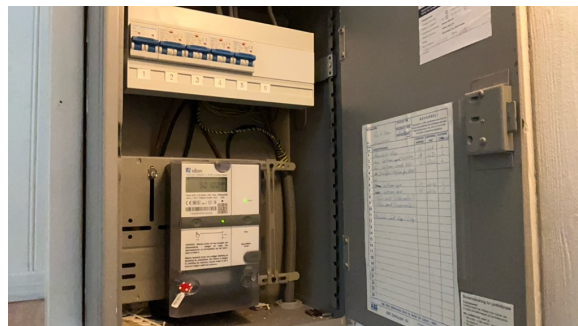
Sikringsskap ved trapp loftsetasje.

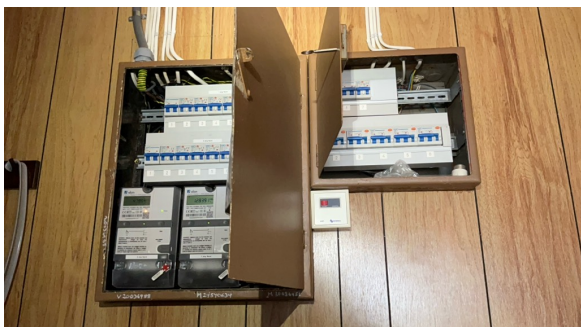
Sikringsskap i 2. etasje. Utette sikringsskap.

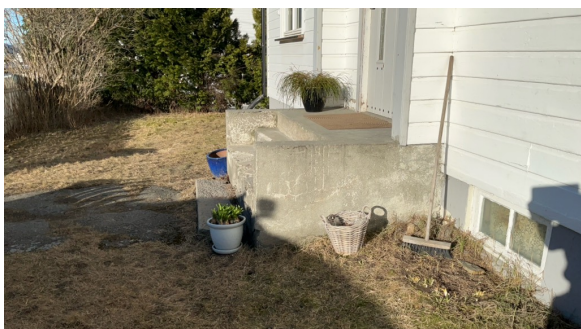
Manglende rekkverk på utvendige trapper.
