VEDTEKTER
FOR
ØVERTRØA BORETTSLAG AL
org. nr. 954136434

Andelsnummer 7

Befaringsdato: 20.03.2026

Rapportdato: 31.03.2026

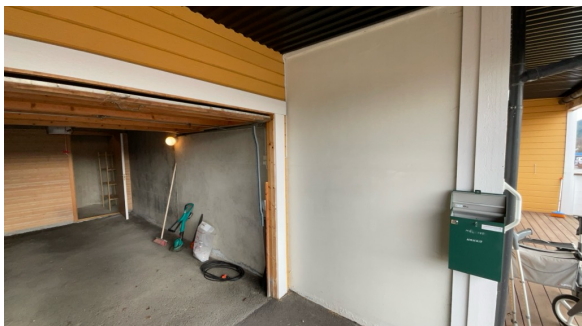
Oversikt vegg mot garasje

- Det er avvik:
- Svertesopp er observert på deler av kledningen.
- Det er registrert noen sprekker i kledningen på framveggen ved soverommet.

- Tiltak:
- Det bør utføres vask og overflatebehandling av kledningen for å beskytte mot videre skade. Sprekker i kledningen bør utbedres for å hindre fuktinntrengning og redusere risiko for råte og ytterligere forringelse av fasaden.

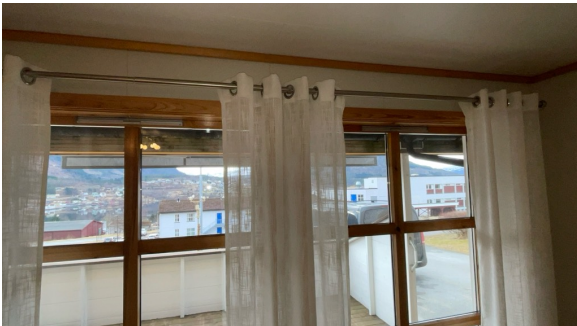
Ventiler i vindu

- Tiltak:
- Det er ikke behov for utbedringstiltak på befaringsdagen, men på grunn av anleggets alder må vedlikehold og eventuelle oppgraderinger påregnes. Konsekvensen av manglende vedlikehold kan være redusert funksjon eller driftsstans, noe som kan føre til dårligere innneklima.

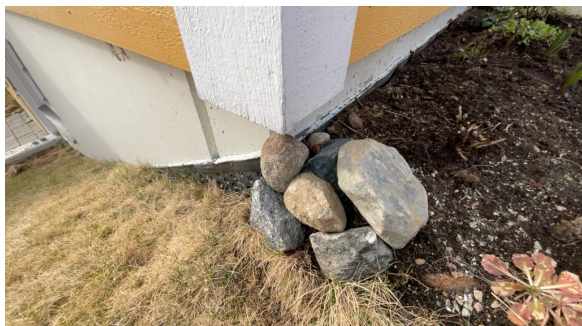
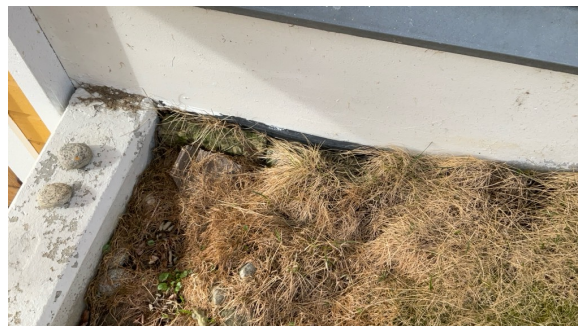
Synlig grunnmursplast

- Det anbefales å overvåke tilstanden jevnlig og vurdere utskifting av dreneringen, da mer enn halvparten av forventet levetid er overskredet. Konsekvensen av manglende tiltak kan være økt risiko for fuktinntrengning i kjeller eller underetasje, noe som kan føre til skader på bygningskonstruksjonen og dårligere innemiljø.
