Tilstandsrapport

Rekkehus

Dreyers gate 51, 8312 HENNINGSVÆR

Befaringsdato: 07.04.2026

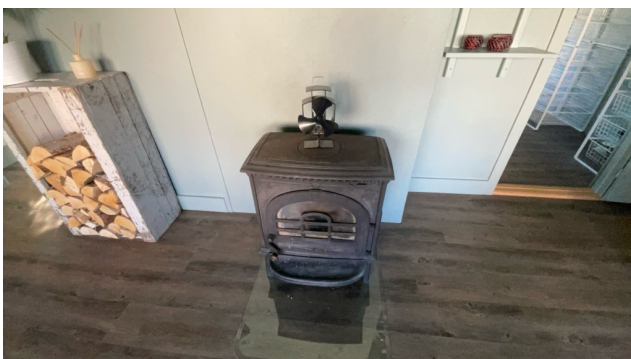
Vurdering av avvik:

- Tidspunkt for piperehabilitering nærmer seg.

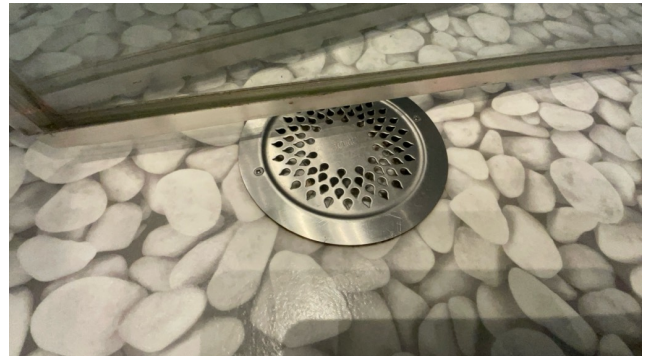
ETASJE > BAD/VASKEROM

- Det er påvist avvik i fallforhold til sluk i forhold til krav i forskrift på byggetidspunktet.
- Det er påvist andre avvik:
- Det er påvist avvik i fuger.

- Til tross for avviket i fall/høydeforskjell til sluk, vil gulvet fortsatt kunne lede vann mot sluket, men med redusert effektivitet. Dette kan potensielt øke risikoen for vannansamling i enkelte områder av badet.
- Det må foretas tiltak for å lukke avviket.
- Overflater må utbedres eller skiftes.

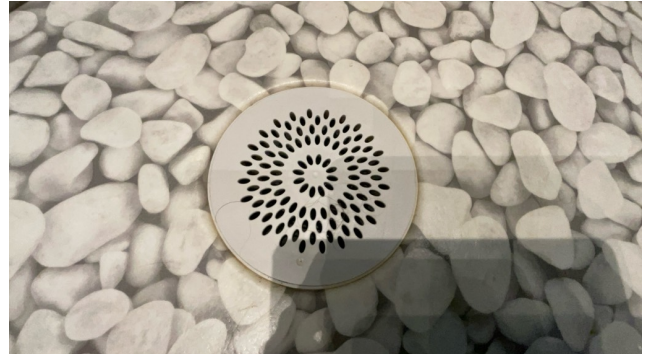
KJELLER > BAD/VASKEROM

- Det er påvist andre avvik:
- Innvendige og utvendig hjørner skal skjøtes i 45% og ikke rett opp slik som det er gjort her.
- Mangler sveis på belegg ved inngangsdør.

- Det må foretas tiltak for å lukke avviket.

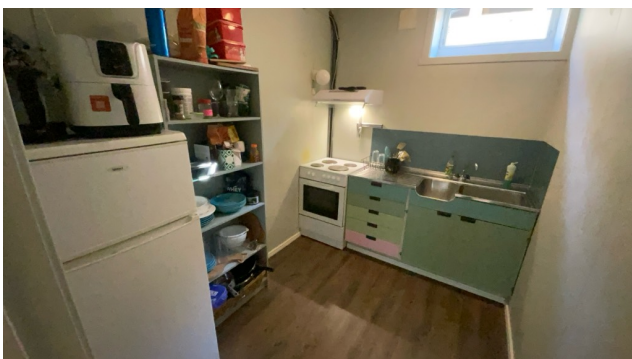
KJELLER > KJØKKEN

! TG 2 Avtrekk
