Nesveien 66

Bruksareal	177 m ²
BRA-i	135 m ²
BRA-e	42 m ²
TBA	12 m ²
Soverom	3
Boligtype	Enebolig
Eieform	Eier
Tomteareal	3 949 m ²
Byggeår	1981

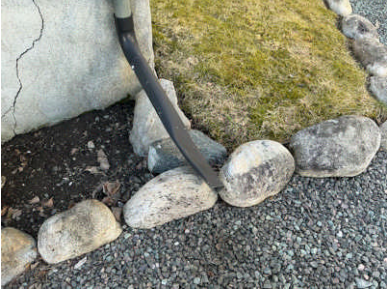
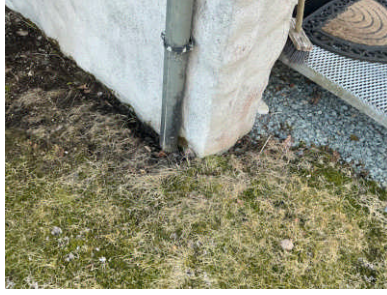
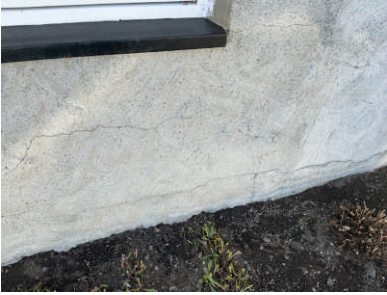
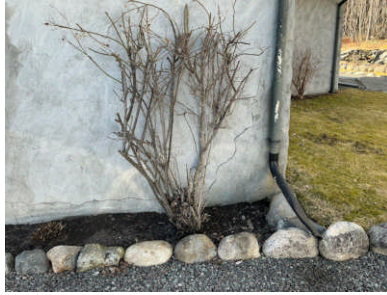
Drenering: Dreneringen ligger under bakkenivå uten tilgang til inspeksjon. Tilstandsgraden settes ut i fra etableringsåret. Tg 2 settes grunnet alder på drenering og utvendig fuktsikring. Det er påvist indikasjoner på noe fuktgjennomtrenging i kjellergulv og grunnmur. Mer enn halvparten av forventet levetid på drenering er overskredet. Det er ut ifra observasjoner konstatert at drenering/tettesjikt har funksjonssvikt/svært begrenset effekt. Det er viktig at terrenget har hellingsgrad ut fra grunnmuren. Overflatevann skal hurtigst mulig vekk for å unngå unødige fuktbelastninger på utvendig fuktsikring og drenering. Ideelt bør det i en avstand på ca 3 meter være god helling vekk fra husets grunnmur. Dette kun til orientering og anbefalt på generelt grunnlag.

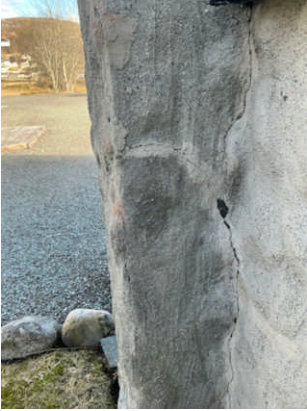
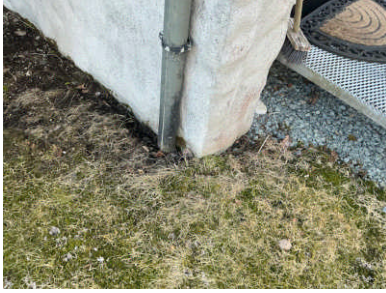
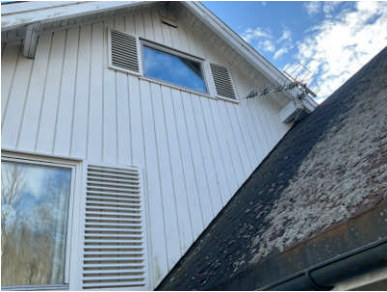
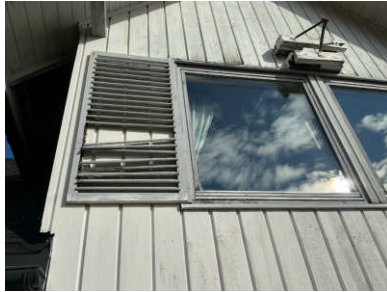
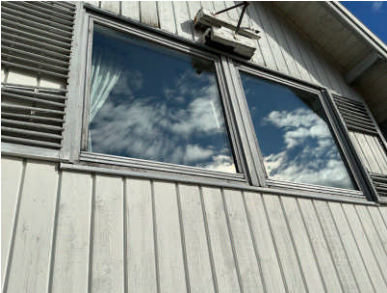
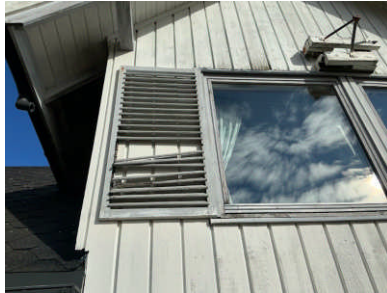
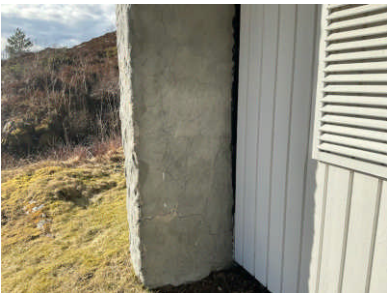
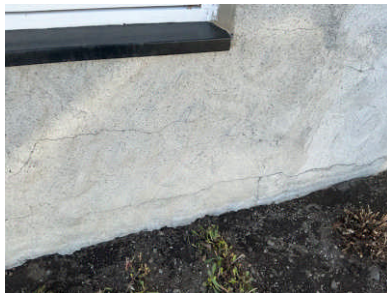
Yttervegger / fasader: Bygningens konstruksjon er av mur og bindingsverk i tre. Det er ikke kontrollert hvilke type mur som er benyttet, da murer er pusset og malt. Det registreres en del sprekker i grunnmur/utvendige fasader. Fasader i tre er bekledd med stående trekledning. Det registreres noe soltørking i form av sprekker på enkelte bord og behov for vedlikehold og utskifting av skadde bord må påregnes. Bygget etter de forskrifter og normer som var gjeldene på oppføringstidspunktet. Isoleringen må antas være fra byggetiden og tilfredsstillende ikke dagens krav til isolering. Oppgraderinger av yttervegger, isolasjon, panel og overflater må påregnes. Lufting er ikke iht. dagens anbefalte løsninger, men de løsninger som var vanlig ved byggeår. Stedvis bærer kledningen/fasader preg av alder og oppsprekking. Fasadene bærer preg av manglende vedlikehold

Det observeres sprekke i puss utenpå grunnmuren.

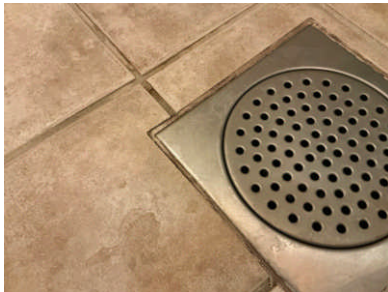
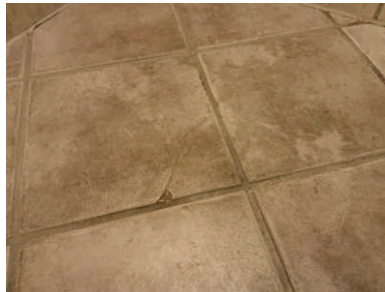
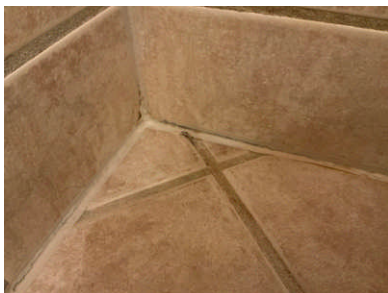
Det registreres noe svertesopp i silikonfuger i dusjsone.

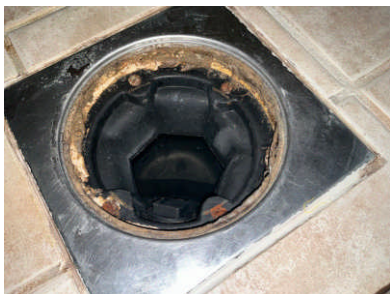
Eldre plastsluk i dusjsone.
