Tilstandsrapport

Enebolig

Skjoldehamnveien 1498 , 8484 RISØYHAMN

Befaringsdato: 16.09.2025

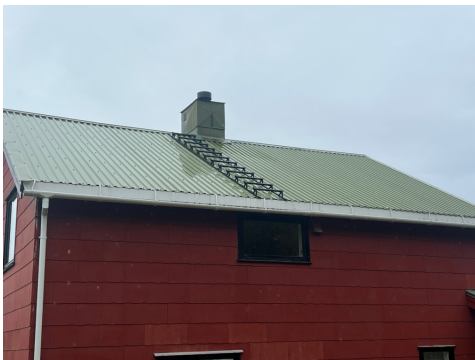
TG 2 Veggkonstruksjon

Yttervegger i bindingsverkskonstruksjon med utførelse fra de ulike byggeår. Utvendig stående bordkledning og kledning med eternittplater.

Vurdering av avvik:

- Det bør foretas tiltak for å bedre lufting av kledningen.
 - Uten tilstrekkelig lufting bak bordkledningen kan fuktighet som trenger inn bak bordene eller gjennom veggene innenfra ikke tørke opp. Dette skaper ideelle forhold for råtesopp og muggvekst.
 - Det er behov for stedvis vedlikehold/overflatebehandling av utvendig bordkledning. Slitt og oppsprukket bordkledning bør skiftes ut.
 - Ved tiltak som berører eternittplater bør det foretas ytterligere undersøkelser for å avklare om platene inneholder asbest.
- Generelt vil alt arbeid som berører asbestholdige materialer kreve omfattende tiltak i henhold til gjeldende regelverk.

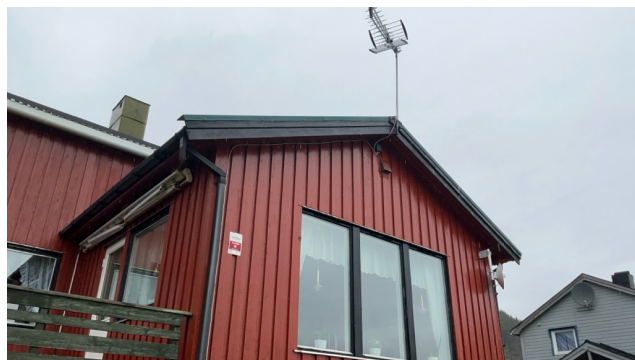
! TG 2 Vinduer

Malte trevinduer med 2-lags og 3-lags glass. Stedvis vindu med koblet glass.

- Det er påvist at enkelte vinduer er vanskelig å åpne/lukke.
- Det er påvist avvik rundt innsettingsdetaljer.
- Karmene i vinduer er slitte og det er sprekker i trevirket.

Avvik rundt innsettsdetaljer gjelder generelt manglende åpning/klaring mellom utvendig kledning og vindusbeslag.

- Det må påregnes noe vedlikehold og at enkelte vinduer må skiftes ut.
- Det bør etableres tilstrekkelig spalte/åpning mellom utvendig kledning/omramming og beslag. Avviket medfører fuktopptrekk i treverket og risiko for råte.

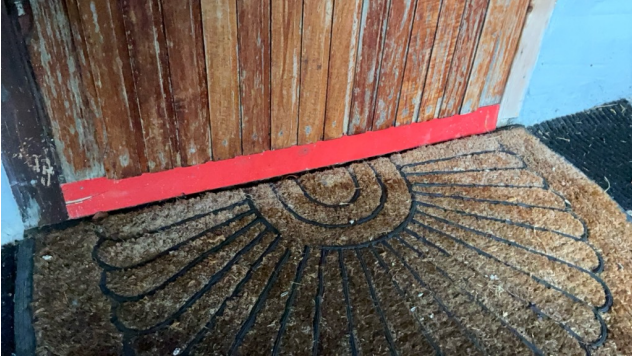
TG 1 Dører - 2

Malt terrassedør i tre m/2-lags glass.

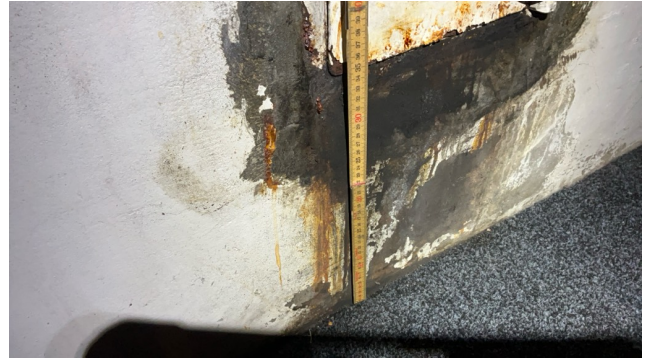
TG 3 Rom Under Terreng

Ett kjellerrom er "innredet" med bl.a. laminat på gulv og utlekkede vegger mot grunnmur som er isolert med isopor og kledd med veggplater.

- Det er gjennom målinger påvist høyt fuktnivå i trevegger i underetg./kjeller, det er derfor ikke foretatt hulltaking
- Det er registrert typisk "kjellerlukt"
- Det er plastisolasjon som ikke er dekket av brannhemmende materiale i henhold til krav.
- Kjeller har begrenset ventilering/luftgjennomstrømning.
- Det er påvist synlig mugg og svertesopp på innvendige overflater/veggplater.

Generelt er kjellerrom i eldre bygninger lite egnet for innredning til oppholdsrom, da slike konstruksjoner ofte mangler tilstrekkelig isolasjon og fuktsikring mot grunn. Innredede rom med tilfarergulv og innforede trevegger mot grunnmur regnes som risikokonstruksjon med skjulte hulrom som ikke lar seg inspisere, og det er høy risiko for skjulte skader og svikt.

- Ytterligere undersøkelser må foretas for å få kartlagt tilstanden og omfanget på eventuelle skader.

Påviste skader og forhøyede fuktverdier tilsier at innredet kjellerrom bør saneres. Alt organisk materiale i gulv og vegger bør fjernes for å hindre videre utvikling av mugg og sopp, samt redusere risiko for helseskader og dårlig inneklima.

Ovennevnte tiltak bør iverksettes for å bedre inneklima i kjelleretasjen. Samtidig bør det vurderes tiltak for å redusere fuktinntrengning i etasjen, se nærmere beskrivelse under "fuktsikring og drenering". Plastisolasjon er uegnet til bruk i trekonstruksjoner, og bidrar til økt risiko ved eventuell brann. Ved bruk av plastisolasjon i bolig er det krav til at isolasjonen skal tildekkes med brannhemmende materiale eller støpes inn.

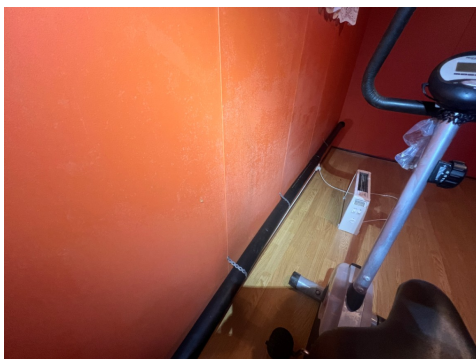
TG 2 Kryp Kjeller

Boligen har kryptkeller under tilbygg mot sørøst og sørvest. Etasjeskille mot kryptkeller er utført som trebjelkelag (stubbellofts-konstruksjon).

- Det er ikke tilfredsstillende ventilering av kryptkeller.
- Det er manglende fuktsperre på bakken.
- Det er påvist noe provisoriske understøttelser av etasjeskiller.

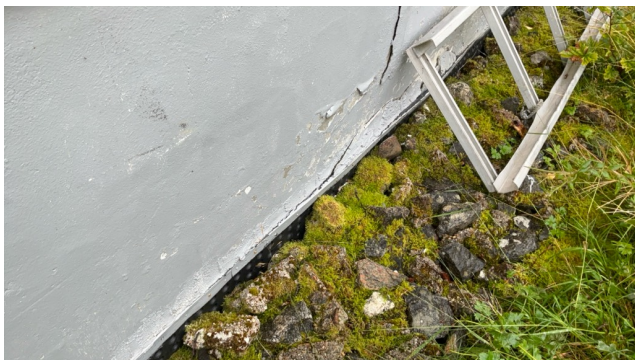
TG 2 Grunnmur og fundamenter

Boligen er utført med murt grunnmur (betongstein), utvendig pusset/slemmet. Ringmur i lettklinkerblokk i tilbygg mot sørvest.

- Påviste skader må utbedres.

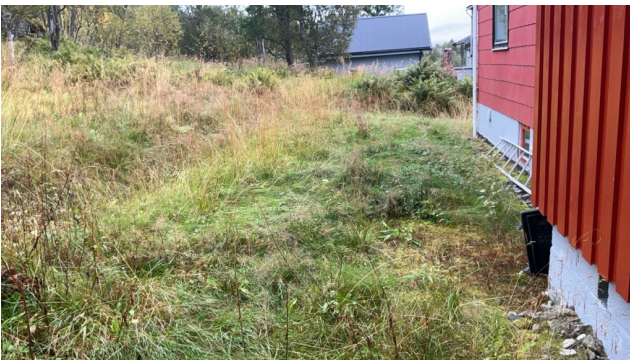
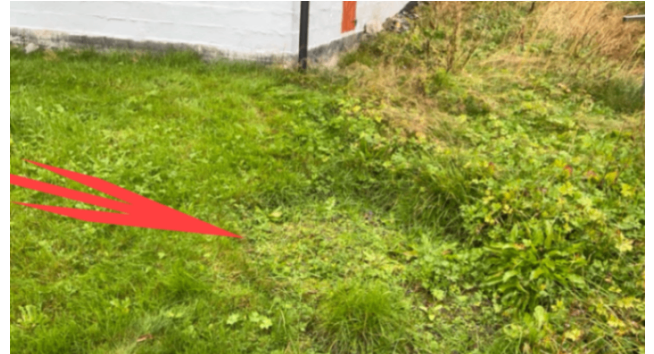
! TG IU Oljetank

Oljetank er fjernet i henhold til opplysning fra selger.
