Dalsjordvegen 13, 2825 GJØVIK

Befaringsdato: 13.04.2026

Tilstandsrapport

FRITIDSBOLIG

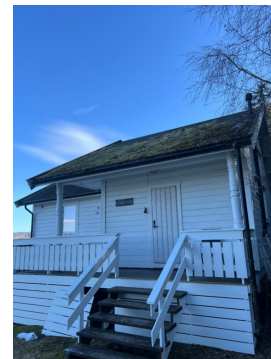
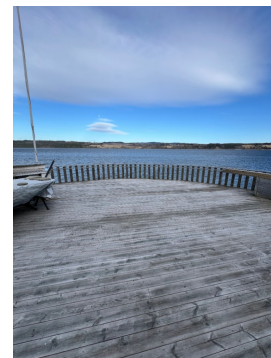
Veranda med utgang fra stue: Konstruksjoner, overflater, rekkverk og håndlist i treverk. Fundamentert på støpte punkter.
Veranda med utgang fra yttergang: Delvis overbygget. Fundamentert på støpte/murte punkter. Konstruksjoner, overflater, rekkverk og håndlist i treverk.
Terasse/platting- brygge ut mot Mjøsa: fundamentert på støpt betong. Rekkverk i tre og stål. Noe rekkverk/levegg i betong. Gulv i treverk.
Terrasser/verandaer som står under åpen himmel vil alltid ha vedlikeholdsbehov, dette må påregnes. Det opplyses på generelt grunnlag at terrasser/veranda/altan er en risikokonstruksjon som erfaring viser kan ha hyppige skadefrekvenser. Det anbefales å følge med konstruksjonene slik at en evt. skade oppdages tidlig.

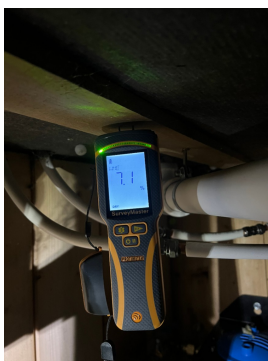
Fuktmåling utført under bad/dusjsone, i tilgjengelig konstruksjon. Det ble målt tørre verdier.

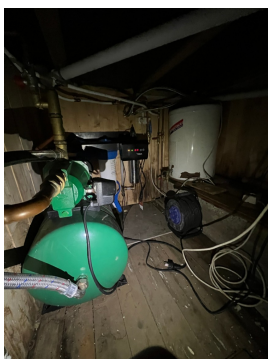
- Det er ikke behov for utbedringstiltak siden tanken fungerer i dag, men ut ifra alder kan skader plutselig oppstå på eldre tanker.

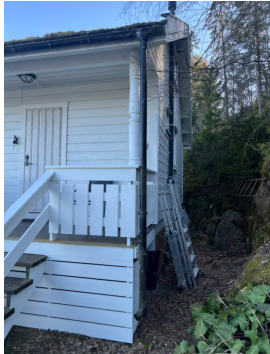
TC 1 Utvendige vann- og avløpsledninger

Viktig å lede vann bort fra fundamentene. Dette for å unngå belastning på mur/betong, hindre vanninntrenging og bevare lang brukstid på bygningsdelene under bakken. Fukt inn i konstruksjoner vil potensielt kunne føre til kapilærsug/fuktopptrekk i konstruksjoner rundt og kunne påføre store skader og kostnader.
