Tilstandsrapport

Enebolig

Smedvegen 1, 2860 HOV

Rapportdato: 23.03.2026

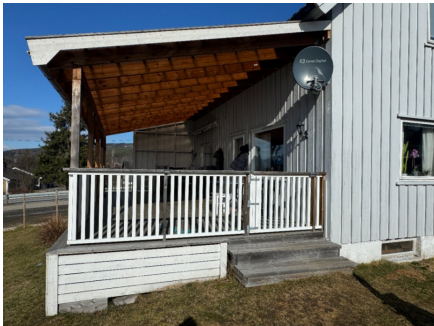
Terrasse utenfor stue

Rekkverk på veranda mot vest er målt til 98 cm. Dagens krav til rekkverk er 100 cm. Avvik er såpass lite at det ikke er gitt TG 2 grunnet at rekkverk er 1 cm lavere enn dagens krav.
