Tilstandsrapport

Enebolig

Einlivegen 1, 6630 TINGVOLL

Befaringsdato: 09.04.2026

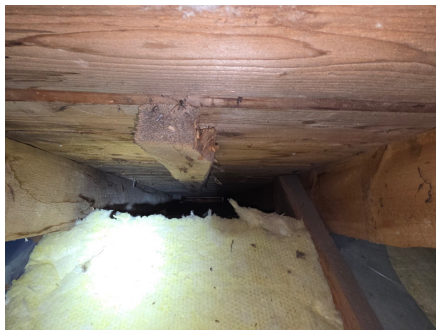
- Det er påvist fuktskjolder/skader i takkonstruksjonen.
- Det er avvik:

Luftespalte er tilgjengelig i skrå himlinger sett fra kryploft. Lite til ingen isolasjon i skrå takflater

- Tiltak:
 - Det bør etterisolereres og etableres dampsperre der dette mangler, for å sikre tilstrekkelig fuktsikring og redusere risiko for fuktskader i takkonstruksjonen. Anbefaler å se dette i sammenheng med eventuell oppgradering av taket i fremtiden eller når det blir behov.
 - Det er ikke observert aktivitet etter mus eller andre skadedyr siden det ble montert ny kledning rundt hele huset. For å unngå fremtidige skader bør området overvåkes, da manglende sikring kan føre til inntrenging av skadedyr og påfølgende skade på konstruksjonen.
 - Fuktskjolder og misfarging ved pipe bør følges opp med nærmere undersøkelser for å avdekke eventuell lekkasje, slik at eventuelle skader kan utbedres før det oppstår større fuktproblemer. Manglende utbedring kan føre til utvikling av råte og ytterligere skade på takkonstruksjonen.

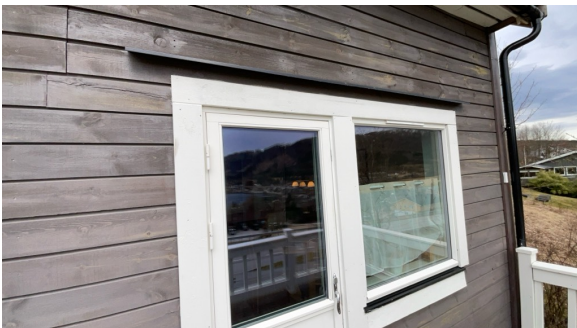
Vindu i stue

- Det er påvist avvik rundt innsetningsdetaljer.
- Mangler beslag over vindu på stue (Sikret med beslag på markise inn på vegg)

Stuevindu er montert uten vannbrett/beslag over vindu. Markise med beslag inn på vegg som er med på å sikre at vann går ut fra veggen

- Det bør gjøres tiltak for å lukke avviket.
 - Det bør monteres beslag over vinduet i stuen for å hindre inntrengning av vann, selv om markisen gir en viss beskyttelse. Alternativt bør området overvåkes nøye, og nødvendige tiltak vurderes ved tegn til fukt.
- Manglende beslag kan føre til fuktskader i veggkonstruksjonen og redusert levetid på vinduet.

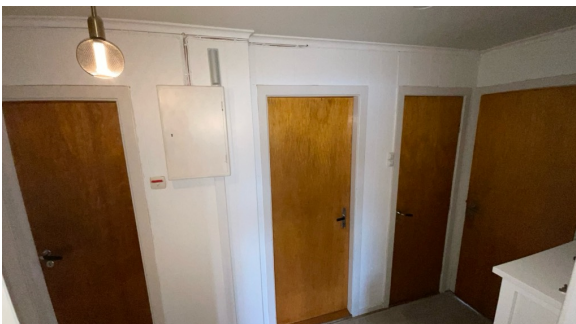
Dører til bad/vaskerom, gang, kott og kjøkken sett fra gang.

- Tiltak:
 - Det bør foretas tiltak på enkelte dører.
 - Enkelte dører må justeres.
- Låskassen bør byttes og dørvrideren utbedres for å sikre god funksjon.
- Dører som har nådd godt over halvparten av forventet funksjonstid bør følges opp med jevnlig vedlikehold eller vurderes for utskifting, for å redusere risikoen for funksjonssvikt og økte vedlikeholdskostnader fremover.

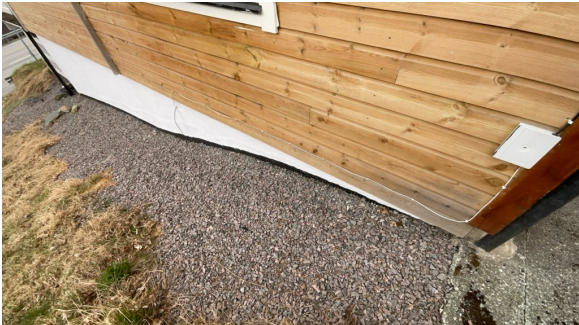
Ny drenering og synlig grunnmursplast på gavelvegg

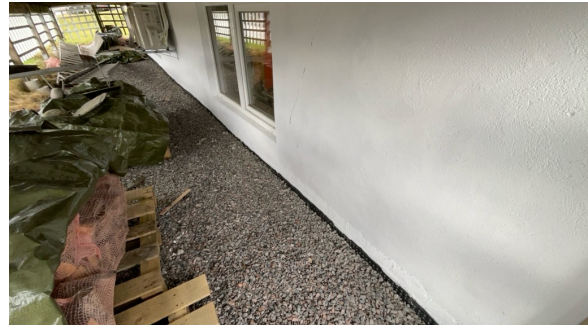
Ny drenering og synlig grunnmursplast på framvegg

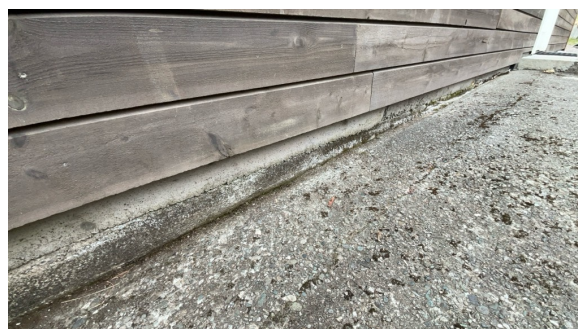
Liten del av grunnmur er synlig på oversiden
