Vålgutua 264, 2436 VÅLER I SOLØR

Tilstandsrapport

Befaringsdato: 13.04.2026

Rapportdato: 15.04.2026

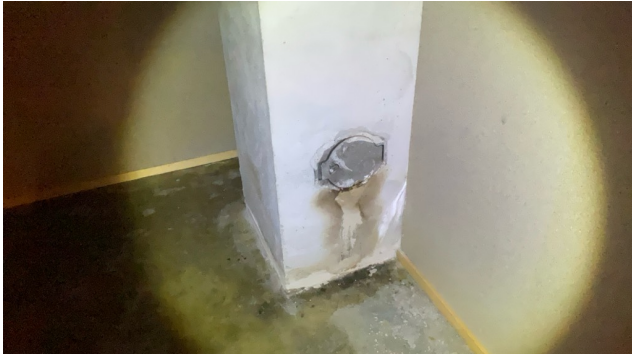
Sotskjolder under feieluke

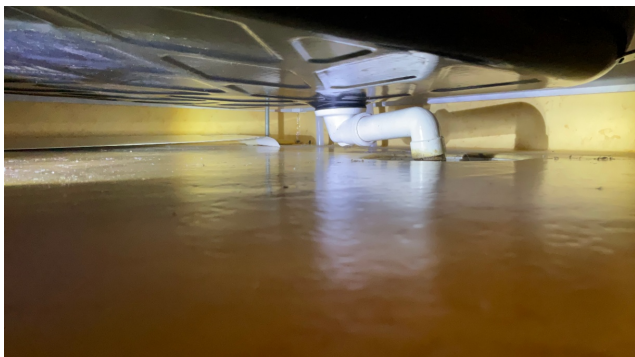
Sluk under dusjkabinett
