# Valen 17

# Tilstandsrapport

Befaringsdato: 21.01.2026

## ENE BOLIG

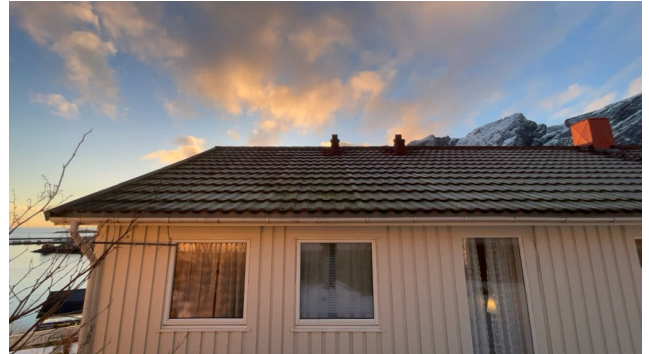
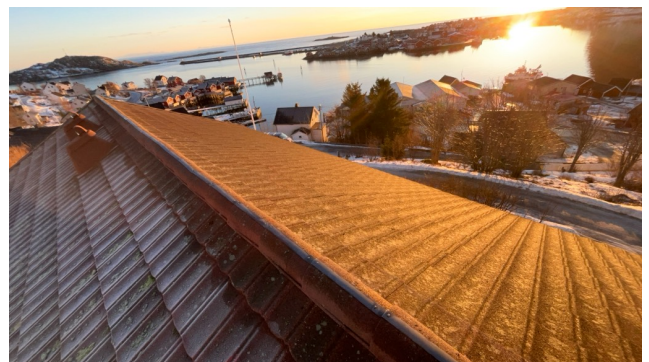
### TG 2 Nedløp og beslag

- Det er påvist avvik i beslagløsninger.

Takrenner og nedløpsrør av plast har passert forventet levetid. Pipebeslaget er av eldre dato og har betydelig rustdannelse.

- Avvik i beslagløsninger må utbedres.

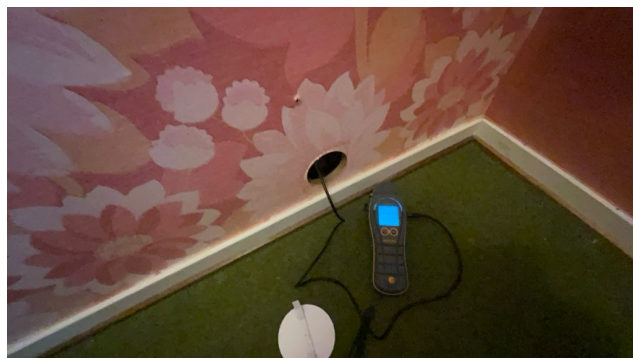
## TG 3 Generell

- Manglende oppgradering av våtrommet medfører høy risiko for at konstruksjonene ikke vil tåle vanlig bruk av vann eller lekkasjer. Dette kan føre til fuktskader på tilstøtende konstruksjoner.

Manglende oppgradering medfører økt risiko for fuktskader, lekkasjer og dårlig inneløst klima, noe som kan gi omfattende følgeskader på bygningskonstruksjonen.

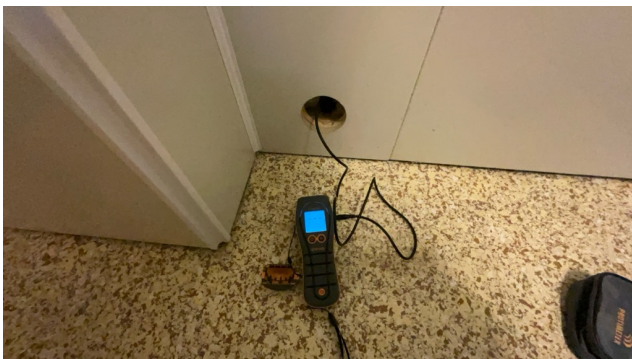
## TG 3 Generell

- Manglende oppgradering av våtrommet medfører høy risiko for at konstruksjonene ikke vil tåle vanlig bruk av vann eller lekkasjer. Dette kan føre til fuktskader på tilstøtende konstruksjoner.

Det bør etableres tilfredsstillende tettesjikt i våtsonen på gulvet for å hindre fuktinntrengning og påfølgende fuktskader i konstruksjonen.

Ventilasjonen bør forbedres for å sikre tilstrekkelig luftutskifting og redusere risikoen for fuktskader og muggdannelse.

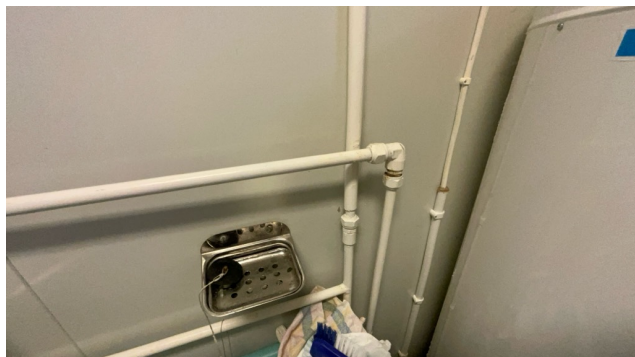
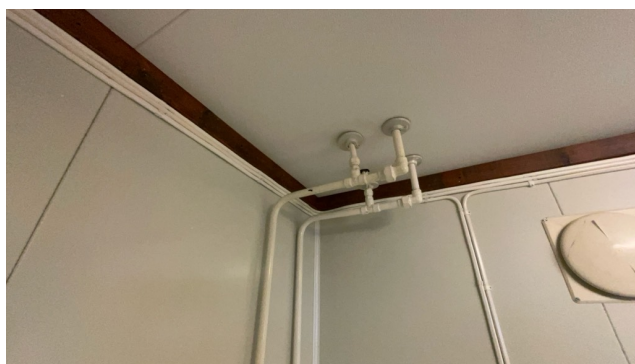
## TG 2 Avløpsrør

- I forbindelse med oppgradering av våtrom vil det være naturlig med utskiftning av rør.
- Det er ikke behov for utbedringstiltak siden anlegget fungerer i dag, men ut ifra alder kan skader plutselig oppstå på eldre anlegg.

Det anbefales å vurdere utskiftning av avløpsrørene, da mer enn halvparten av forventet brukstid er passert. Konsekvensen av å ikke utbedre kan være økt risiko for lekkasjer og skader på omkringliggende konstruksjoner ved rørbrudd.
