Industrigata 7

Tilstandsrapport

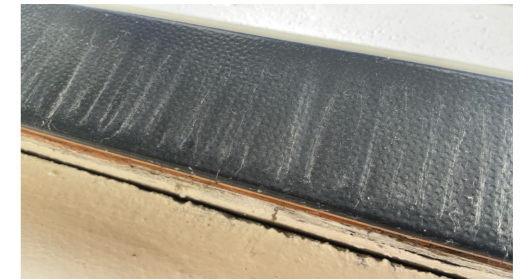
Begrenset lufting.

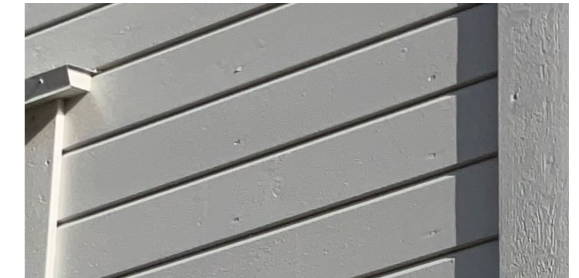
Lufting og museband på deler av vegger.

Spikerhodet noen steder ikke flukter med bordkledningens overflate

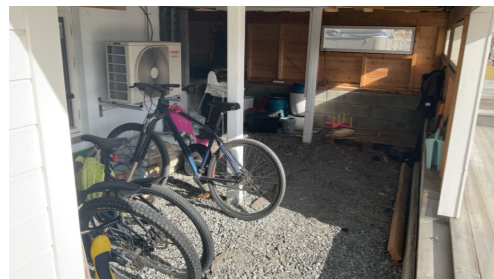
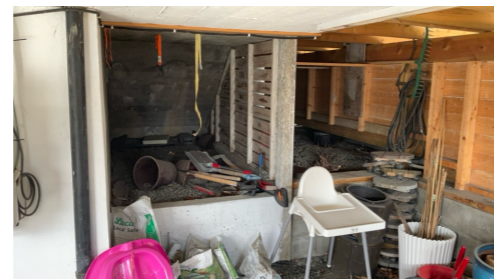
TG 2 Overflater

- Overflater må utbedres eller skiftes.

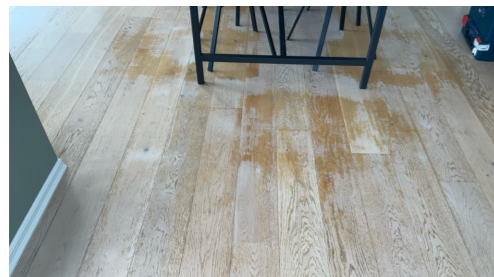
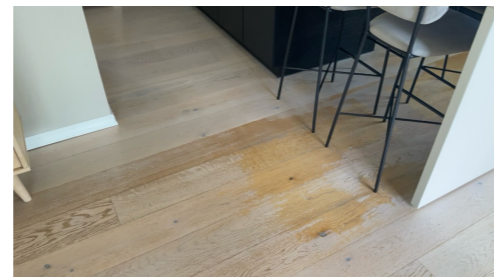
TG 2 Etasjeskille/gulv mot grunn

- Det er målt høydeforskjell på mellom 15-30 mm gjennom hele rommet. Tilstandsgrad 2 gis med bakgrunn i standardens krav til godkjente måleavvik.

- Det må foretas tiltak for å lukke avviket.

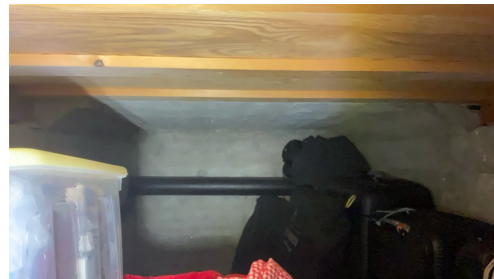
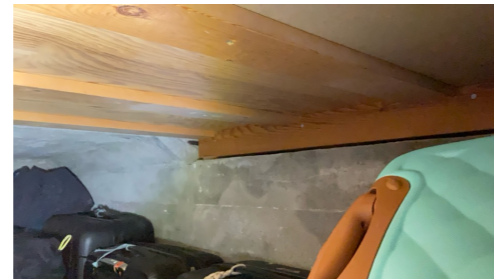
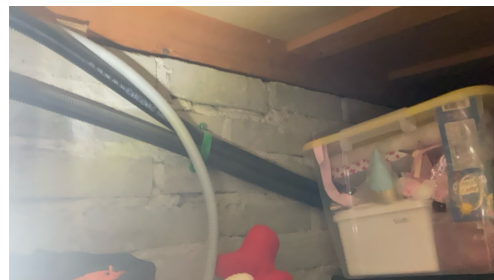
TG 2 Kryp Kjeller

Isopor/EPS isolasjon MÅ tildekkes med ubrennbare materialer, eller HELST FJERNES og byttes ut med mineralull.

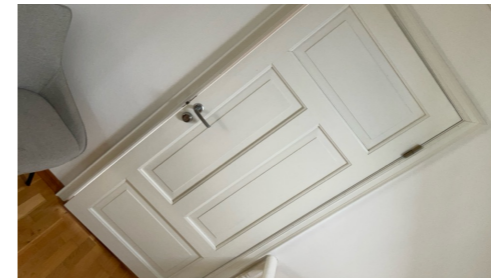
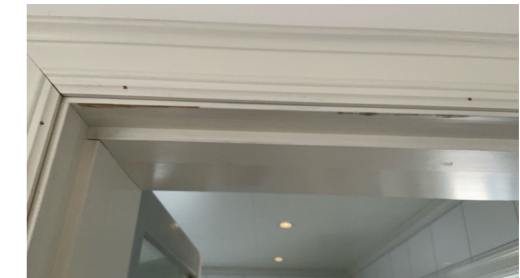
TG 2 Innvendige dører

- Det er påvist avvik som tilsier at det bør foretas tiltak på enkelte dører.

- Enkelte dører må justeres.

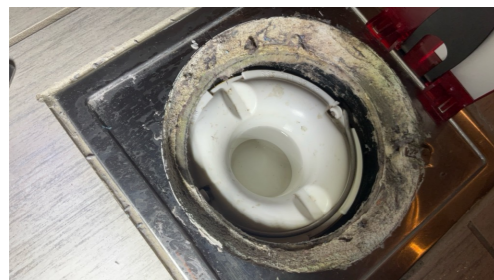
UNDERETASJE > VASKEROM EGET 9,0 M²

TG 2 Overflater Gulv

- Det er påvist at høydeforskjell fra topp slukrist til gulv/synlig topp membran ved dørterskel er mindre enn 25 mm.
- Det er påvist at noen fliser har bom (hulrom under).
- Det er påvist avvik i fallforhold til sluk i forhold til krav i forskrift på byggetidspunktet.

- Til tross for avviket i fall/høydeforskjell til sluk, vil gulvet fortsatt kunne lede vann mot sluket, men med redusert effektivitet. Dette kan potensielt øke risikoen for vannansamling i enkelte områder av badet.
- Selv om bom eller hull lyd ikke alltid er et umiddelbart problem, bør det overvåkes nøye før eventuell utvikling i sprekker i flisfuger e.l. oppstår. Dette må en foreta tiltak for, for å begrense utviklingen.

- Det må innhentes dokumentasjon. Manglende membran/tettesjikt medfører risiko for lekkasjer og fukt i konstruksjonen.

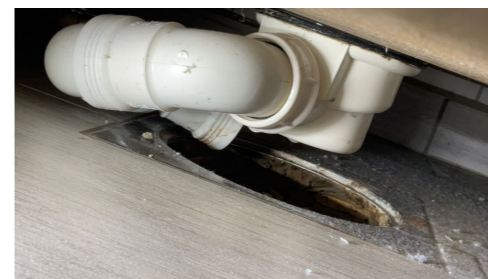
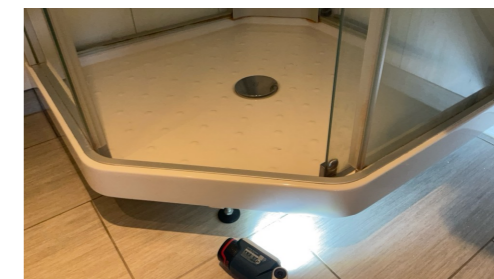
UNDERETASJE > BAD/VASKEROM Utleiedel 5,9 M²

TG 2 Overflater Gulv

- Det er påvist at høydeforskjell fra topp slukrist til gulv/synlig topp membran ved dørterskel er mindre enn 25 mm.
- Det er påvist at noen fliser har bom (hulrom under).
- Det er påvist avvik i fallforhold til sluk i forhold til krav i forskrift på byggetidspunktet.

- Et bad med manglende/reduert fall til sluk blir mindre funksjonelt og sikkert for brukeren. Dette kan medføre stående vann på gulvet, vann som ikke ledes effektivt til sluket, økt risiko for at vann renner ut av rommet og redusert sklisikkerhet på gulvet.
- Selv om bom eller hull lyd ikke alltid er et umiddelbart problem, bør det overvåkes nøye før eventuell utvikling i sprekker i flisfuger e.l. oppstår. Dette må en foreta tiltak for, for å begrense utviklingen.

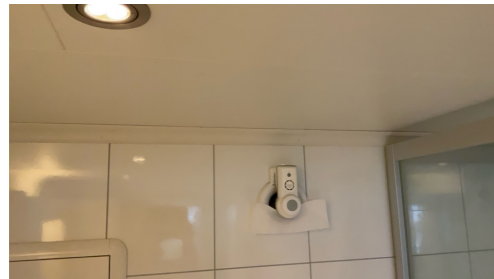
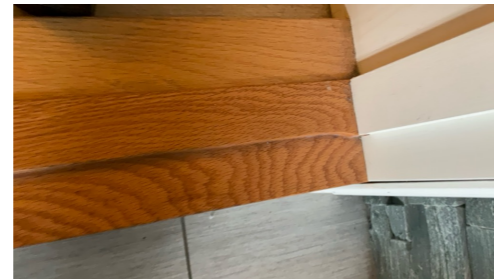
UNDERETASJE > BAD/VASKEROM UTLEIEDEL 5,9 M²

TG 2 Sanitærutstyr og innredning

- Det er ikke påvist tilfredsstillende løsning for å synliggjøre lekkasje fra innebygget siserne.

- Uten dreneringsløsning/lekkasjesikring kan lekkasjer pågå over lang tid uten å bli oppdaget. Dette kan føre til omfattende fuktskader i omkringliggende byggematerialer.

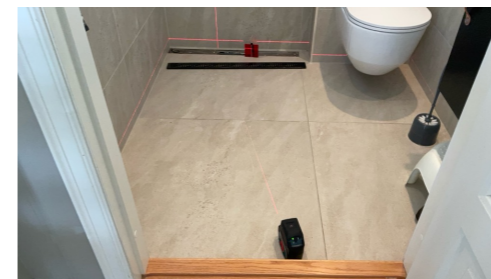
- Det er påvist avvik i fallforhold til sluk i forhold til krav i forskrift på byggetidspunktet.

- Et bad med manglende/reduert fall til sluk blir mindre funksjonelt og sikkert for brukeren. Dette kan medføre stående vann på gulvet, vann som ikke ledes effektivt til sluket, økt risiko for at vann renner ut av rommet og redusert sklisikkerhet på gulvet.

jamt fall

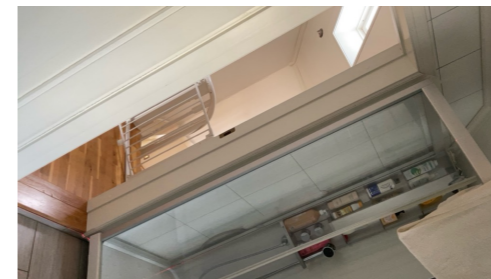
1. ETASJE > BAD H. ETG. 2,2 M²

TG IU Tilliggende konstruksjoner våtrom

- Det er vindu/dør med ikke fuktbestandige materialer i våtsonen (ved vask, dusj, badekar, osv.), løsningen eller byggematerialet er uegnet.

- Uegnede materialer må fuktbeskyttes/utskiftes.

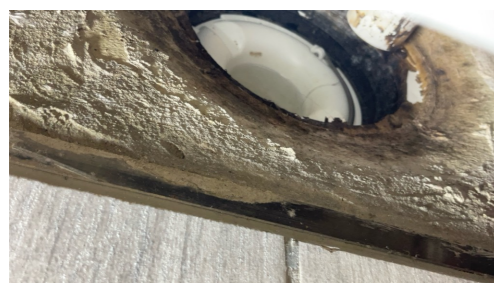
2. ETASJE > BAD 2. ETG. 7,8 M²

TG 2 Overflater Gulv

- Det er påvist at høydeforskjell fra topp slukrist til gulv/synlig topp membran ved dørterskel er mindre enn 25 mm.
- Det er påvist avvik i fallforhold til sluk i forhold til krav i forskrift på byggetidspunktet.

- Til tross for avviket i fall/høydeforskjell til sluk, vil gulvet fortsatt kunne lede vann mot sluket, men med redusert effektivitet. Dette kan potensielt øke risikoen for vannansamling i enkelte områder av badet.

- Det må gjøres nærmere undersøkelser. Manglende membran/tettesjikt medfører risiko for lekkasjer og fukt i konstruksjonen.

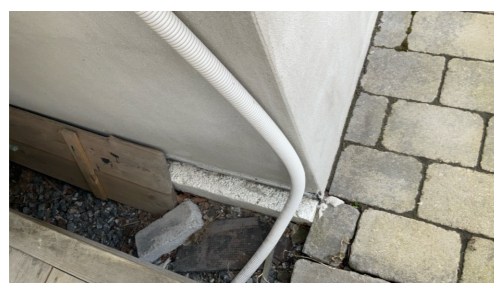
TG 2 Grunnmur og fundamenter

- Det er påvist sprekker i murte/pussede fasader.

Normalt forventet avvik, evt. lokal utbedring må utføres.
