Tilstandsrapport

Enebolig

Bakkegata 17 og 19, samt en tomt , 8445
MELBU

Rapportdato: 10.04.2026

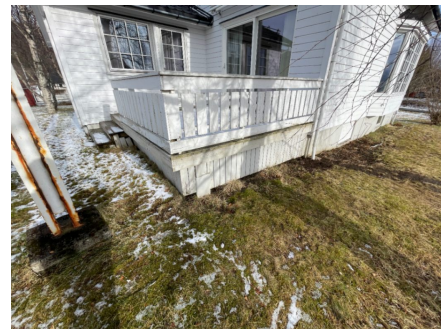
- Det er avvik:
- Det er ikke montert beslag mellom yttervegg og balkong/terrasse.

Nærmere vurderinger anbefales

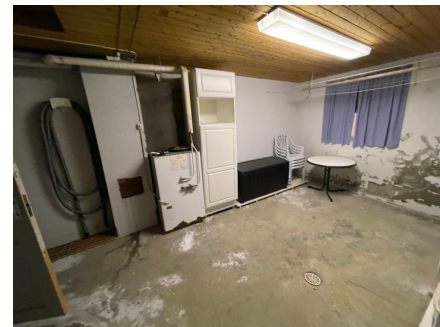
KJELLER > VASKEROM

Vaskerom i kjeller er utført i hht. byggeforskrifter fra før 1997 og det foreligger ingen dokumentasjon. Full tilstandsanalyse av våtrommet er i hht. forskriften ikke nødvendig. Om rommet skal kunne tilfredsstillere dagens krav til våtrom, må det påregnes totalrenovert.

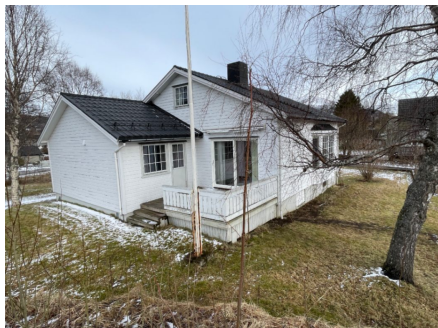
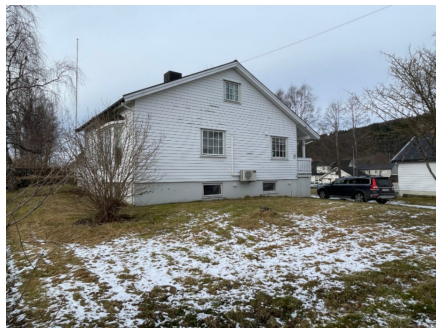
Det er viktig at terreng heller fra grunnmur og fundamenter.

Overflatevann skal hurtigst mulig vekk fra bygning for på den måten å unngå unødvendig fuktbelastning på utvendig fuksikring og drenering. Ideelt bør det i en avstand på minimum 3 meter være god helling vekk fra grunnmur. Tiltak bør vurderes utført i forbindelse med drenering og bortledning av vann fra taknedløp, hvor det arronderes fall fra grunnmur.

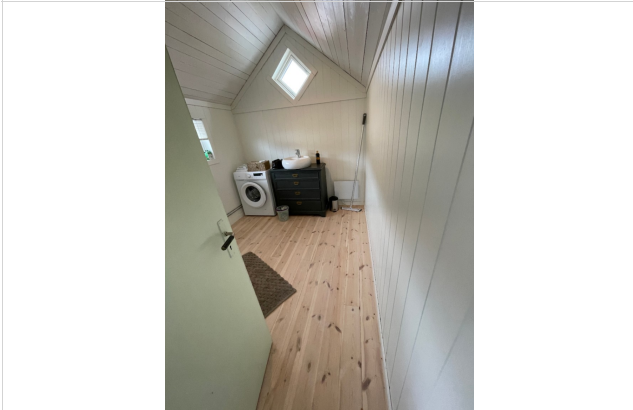
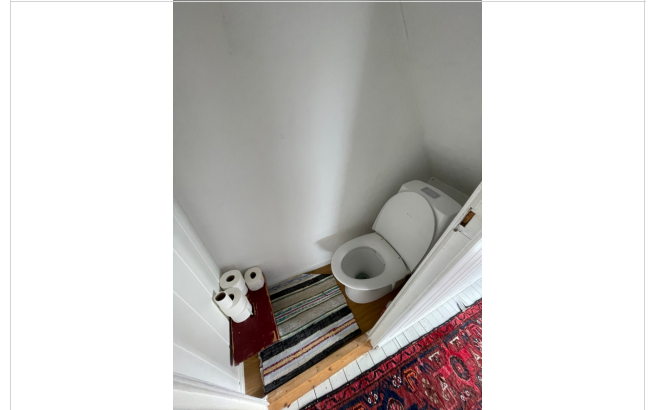
Spesialrom

Tilbygget er bygget ca. 2020, dette er ikke bygget som våtrom, men brukes som bad i dag, det er installert dusjkabinett, opplegg for vaskemaskin og innredning med vask.

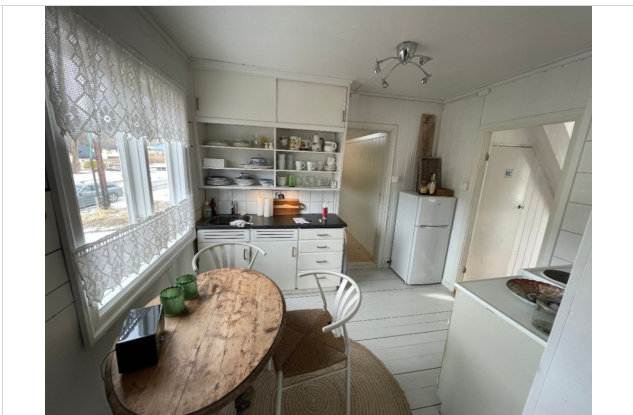
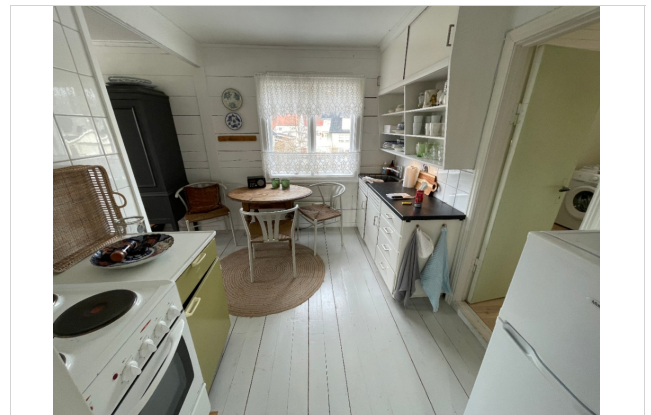
Kjøkken

Enkelt kjøkken, det er ikke installert avtrekksvifte over komfyr.
