# Løveåsen 75

Tilstandsrapport for bolig

# Løveåsen 75, TJODALYNG

Eiendom	Bygning	Byggeår	BRA	BRA-i	BRA-e
Løveåsen 75 3280 TJODALYNG Gnr: 1044 Bnr: 154	Enebolig	1982	304 m <sup>2</sup>	304 m <sup>2</sup>	—
<b>Oppdragsnr.</b>	260412-007				
<b>Befaring / Rapport</b>	18.05.2026 / 29.05.2026				
<b>Tilstede</b>	Selger og undertegnede				
<b>Rapportansvarlig</b>	Schau Takst AS v/ Einar Schau - takst@schau.no

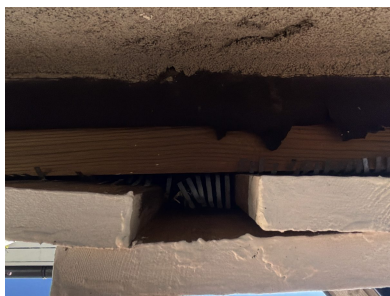
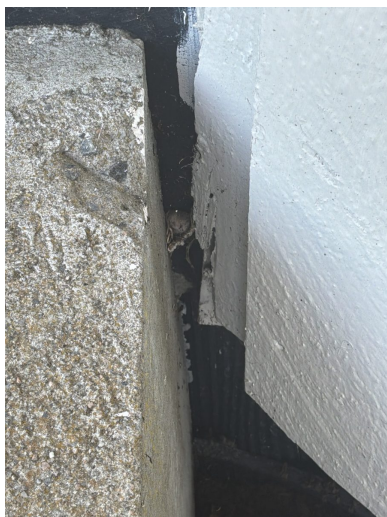
**Årsak til forhøyet TG:** Manglende lufting bak eldste kledning gir risiko for fuktoppbygning mot stenderverket. Under vinduer og pipe er det registrert forhold som kan gi fuktbelastning i alderforliggende trekonstruksjon.

**Konsekvens:** Risiko for skjulte skader i stenderverk bak eldste kledning.

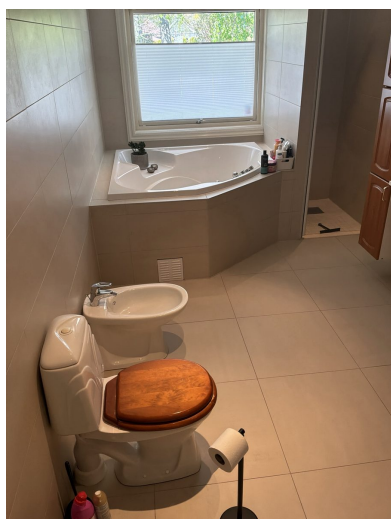
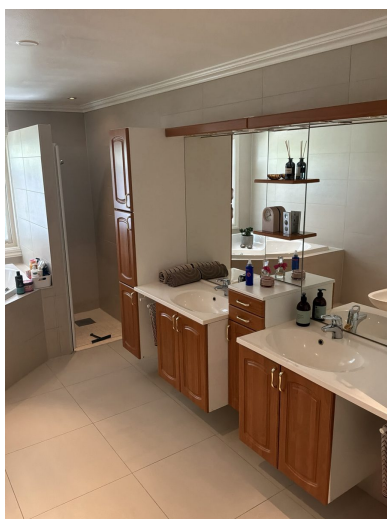
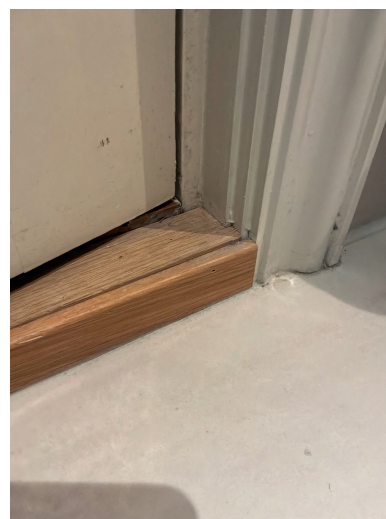
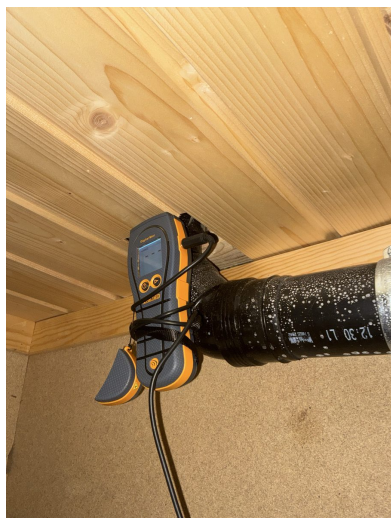
87 % • 13/15 år
<b>Innfelte installasjoner</b> TG 1	Kontrollert uten anmerkning.
<b>Fuktmåling og hulltaking</b> TG 1	Hulltaking ikke utført — to av fire vegger er yttervegger og øvrige vegger er begrenset av innkasset badekar. Fuktmåling foretatt fra stikkontakt i vegg på tilstøtende soverom uten registrerte avvik.
<b>Dokumentasjon vannrett sjikt</b>	Dokumentasjon foreligger ikke.

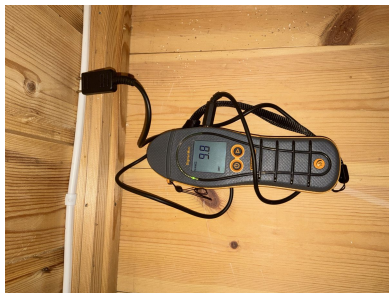
Meget tørt  
trekonstruksjon i vegg fra  
tilstøtende rom

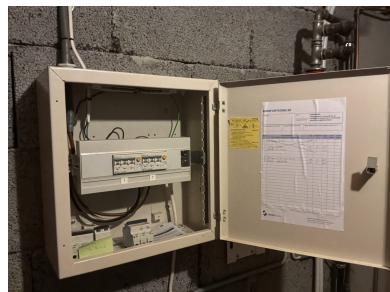
Hovedsikringskap i metallkabinett med blandet anlegg: porselenskruesikringer kombinert med automatsikringer og jordfeilbrytere, samt AMS-måler. Kursfortegnelse er håndskrevet, utarbeidet av A. Sjølyst A/S, og registrerer 25 kurser — inkludert hovedsikring 63A, ladestasjon 22A og jordfeilbryter for kurs 12 (20 mA).
