Tilstandsrapport

Boligbygg med flere boenheter

Kampenvegen 1, 2850 LENA

Befaringsdato: 05.01.2026

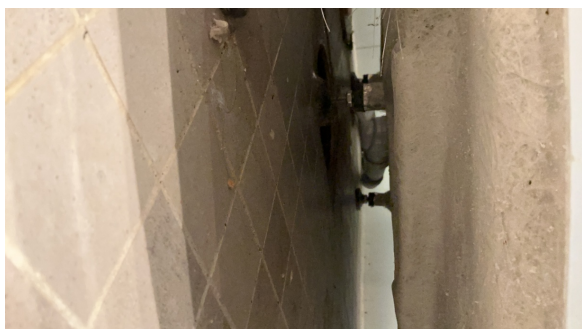
Baderomsinnredning med glatte fronter. Heldekkende servant med to nedfelte kummer og to ett-greps blandebatterier. Speil over. Downlights i himling. Dusjkabinett. Vegghengt toalett. Opplegg/plass til vaskemaskin.

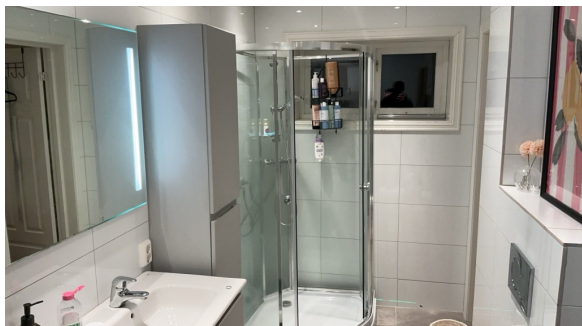
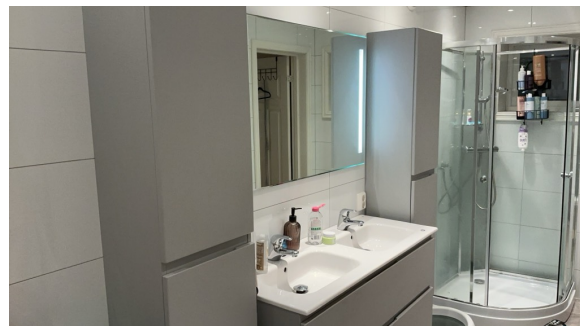
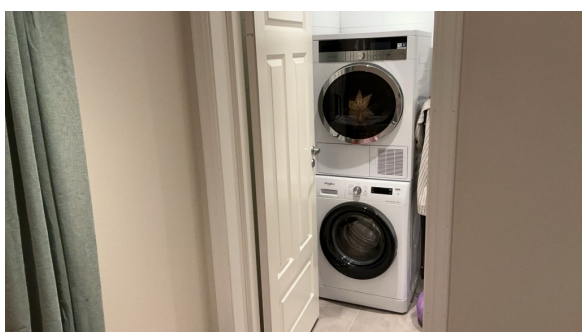
ETASJE > BAD

Hulltaking er foretatt og det er ikke påvist unormale forhold.
