Tilstandsrapport

Leilighet

Kampenvegen 1, 2850 LENA

Befaringsdato: 08.08.2025

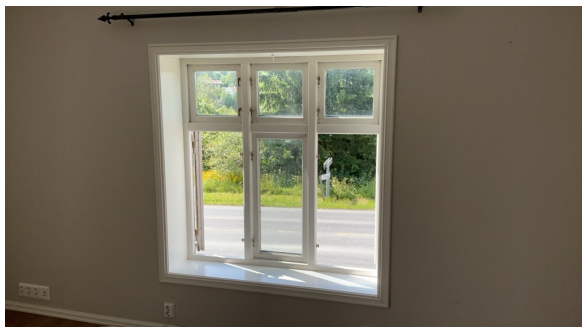
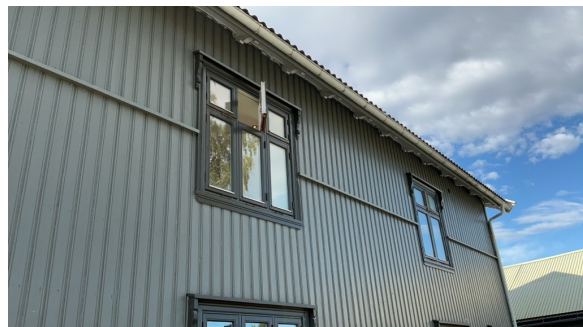
Utskifting av eldre vinduer kan ha positiv effekt på energibruken i boligen. Ingen umiddelbare tiltak er nødvendig, men oppgraderinger må etter hvert påregnes. Ingen umiddelbare tiltak er nødvendig, men oppgraderinger må etter hvert påregnes.

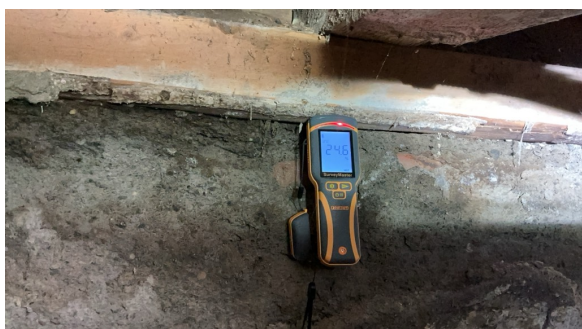
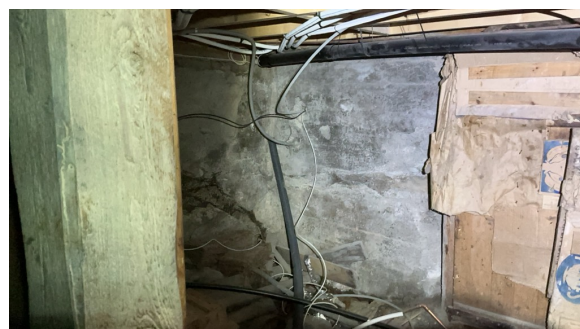
Kjeller egner seg ikke for innredning med dagens tilstand. Da drenering ikke er oppgradert siden byggeåret er det viktig å følge med på konstruksjonene.

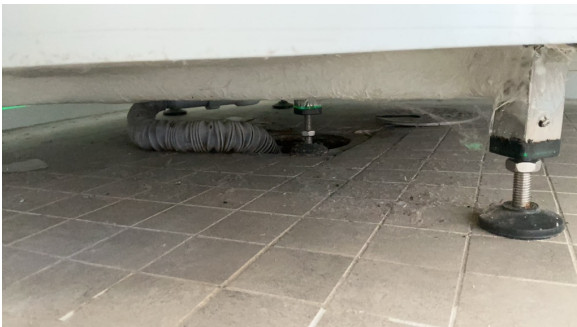
Det er ikke behov for utbedringstiltak siden våtrommet fungerer i dag, men skader/ følgeskader kan oppstå på eldre ikke fuksikre våtrom. Det anbefales ytterligere undersøkelser.

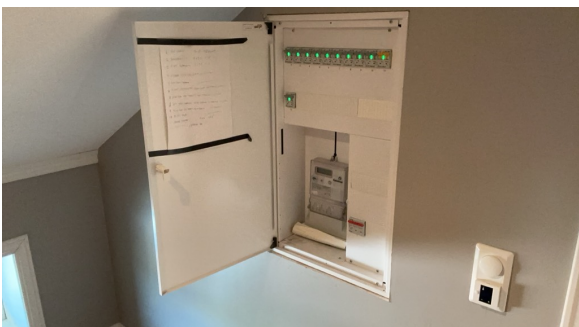
Kapasitet på kurser bør vurderes av kjøpere, da man vil ha individuelle behov og dette påvirkes av bruksmønsteret i boligen. Punkt nummer 1-7 er besvart av eier og er ikke takstingeniørens vurdering. Jeg er ikke el. fagmann og det er ikke foretatt kontroll av det elektriske anlegget. Kontroll utført av sertifisert EL-kontrollør/takstmann anbefales derfor på generelt grunnlag. Det vil alltid kunne finnes avvik ved nøye gjennomgang av anlegget av fagperson selv om jeg ikke har sett dette eller kommentert det her. Kostnader til retting vil kunne påregnes.

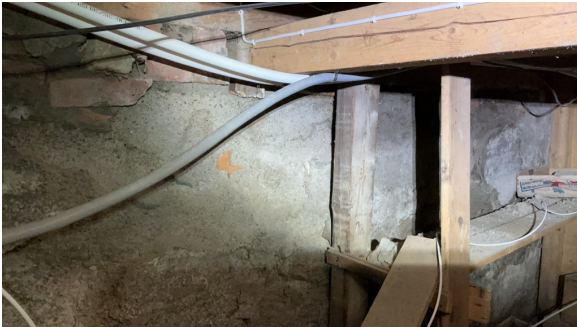
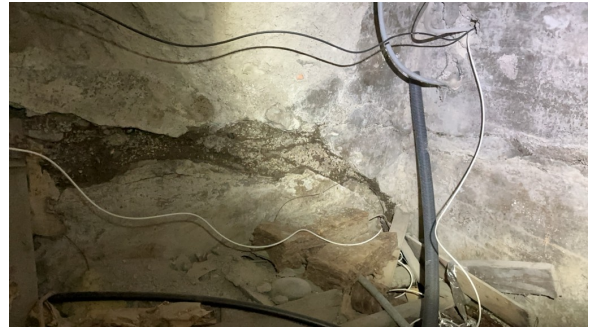
Overvåk tilstanden jevnlig. Tidspunktet for reparasjon og eventuelt når dette er nødvendig er vanskelig å si noe om. Bruken av underetg/kjeller vil også være avgjørende.
