Tilstandsrapport

Enebolig

Einlivegen 19, 6630 TINGVOLL

Befaringsdato: 07.04.2026

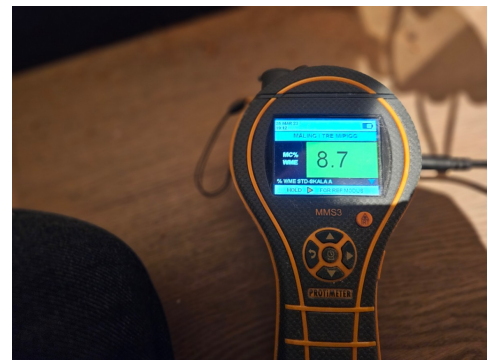
Hulltaking er foretatt og noe forhøyet fuktnivå er avdekt. Hulltaking er en stikk kontroll ett sted. Kontrollen kan ikke utelate fuktskader andre steder i rommet.

Det ble registrert noe forhøyet fuktnivå ved hulltaking i rom under terreng. Hulltakingen ble utført som en stikkprøve på ett sted, og resultatet gjelder kun for dette området. Det kan ikke utelukkes at det finnes fuktskader andre steder i rommet.

Det anbefales ytterligere undersøkelser for å kartlegge omfanget av fuktproblematikken i hele rommet, da forhøyet fuktnivå kun er påvist på ett sted ved stikkprøve.

Dersom fuktproblemer ikke utbedres, kan dette føre til skader på bygningskonstruksjonen, redusert inneklime og økt risiko for mugg- og råteskader.

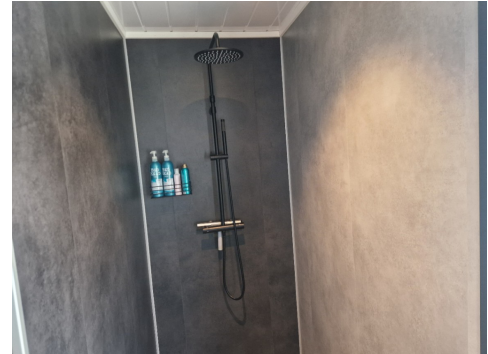
ETASJE 1 > BAD

- Det er mulighet for at det kan forekomme vannlekkasje på våtrommet hvor vann ikke vil gå til sluk.
- Det er påvist avvik i fallforhold til sluk i forhold til krav i forskrift på byggetidspunktet.

- Et bad med manglende/reduert fall til sluk blir mindre funksjonelt og sikkert for brukeren. Dette kan medføre stående vann på gulvet, vann som ikke ledes effektivt til sluket, økt risiko for at vann renner ut av rommet og redusert sklisikkerhet på gulvet.
- Eventuelt lekkasjevann fra utstyr utenfor dusjsone vil ikke ha en naturlig vei til sluket. Dette kan føre til at vann samler seg på gulvet og potensielt renner ut av rommet eller trenger inn i konstruksjonen.

Det bør etableres tilstrekkelig fall mot sluk for å sikre at alt vann ledes effektivt til sluket. Manglende fall kan føre til at vann blir liggende på gulvet, noe som øker risikoen for fuktskader og lekkasjer til omkringliggende konstruksjoner.

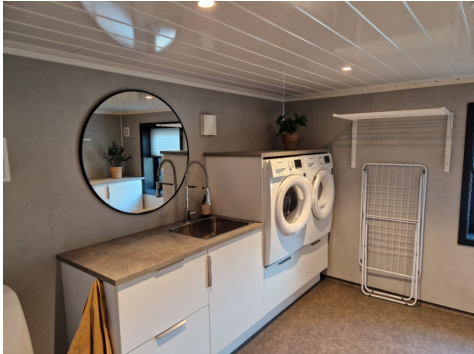
UNDERETASJE > VASKEROM

- Det er påvist avvik i fallforhold til sluk i forhold til krav i forskrift på byggetidspunktet.

- Til tross for avviket i fall/høydeforskjell til sluk, vil gulvet fortsatt kunne lede vann mot sluket, men med redusert effektivitet. Dette kan potensielt øke risikoen for vannansamling i enkelte områder av badet.

Det bør vurderes tiltak for å utbedre fallforholdene mot sluk, for å redusere risikoen for vannansamling og eventuelle fuktskader i konstruksjonen. Mangelfullt fall kan føre til at vann ikke ledes effektivt til sluk, noe som øker faren for lekkasjer og skade på omkringliggende bygningsdeler.
