Tilstandsrapport

Enebolig

Jamtvegen 71, 7605 LEVANGER

Befaringsdato: 14.04.2026

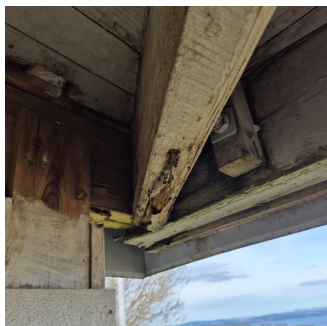
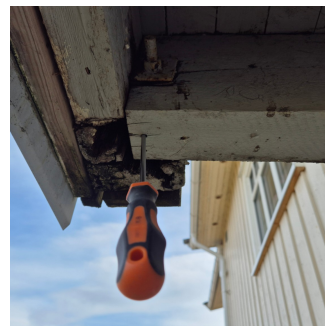
Vurdering av avvik:

- Det er påvist fukt-/råteskader i konstruksjonen.

Slitasje og sprekker i glassfiberdekke.

Stedvis påkjent trevirke. Råteskader i drager og stolpe.

Det bemerkes at deler av balkong er etablert over rom i kjeller. Tettesjikt og oppbygging av konstruksjonen med hensyn til isolering, lufting mv. er ikke tilgjengelig for inspeksjon. Balkong/terrasse over innredede rom anses som en risikokonstruksjon. Slike konstruksjoner er ofte beheftet med skjulte feil og skader i forbindelse med kondensproblematikk og lekkasjer.

Råteskadet konstruksjon/trevirke må utskiftes.

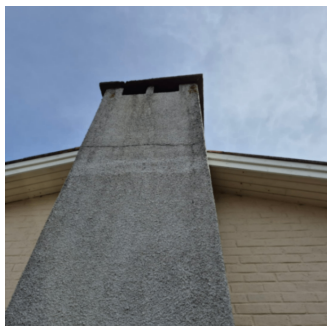
Vurdering av avvik:

- Det er avvik:
- Mer enn halvparten av forventet brukstid er passert på pipe.

Det er registrert stedvise riss- og sprekkdannelser i pussede overflater på pipeløp.

- Det bør foretas nærmere undersøkelser av pipeløp.

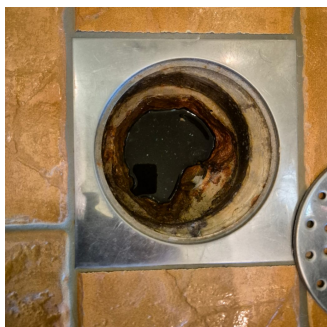
Vurdering av avvik:

Eldre soilsluk har passert forventet levetid, og må forventes utskiftet i nær fremtid. Det er registrert stedvis korrosjon på sluk.

- Uten tilfredsstillende klemring er det vanskelig å sikre en vanntett overgang mellom smøremembranen og sluket. Dette øker risikoen for at vann kan sive ned langs sidene av sluket og forårsake fuktskader i gulvkonstruksjonen og omkringliggende område.
- Eldre sluk av støpejern er ofte utsatt for rust som kan medføre lekkasjer. Eventuelle lekkasjer kan medføre fuktskader på tiliggende konstruksjoner.
- Det er viktig å merke seg at levetiden til en membran varierer basert på kvalitet, installasjon og bruk. Eldre membraner kan bli sprø og sprekke opp, noe som fører til at de mister sin vanntettende funksjon. Dette kan resultere i vannlekkasjer gjennom vegger og gulv og fuktskader.

Oppgraderinger av sluk og tettesjikt må påregnes.

Det anbefales etablert tett dusjkabinett eller tilsvarende løsning med kontrollert avrenning mot sluk for å unngå økt fuktbelastning på eldre membran/tettesjikt.

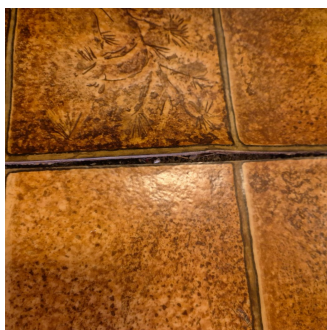
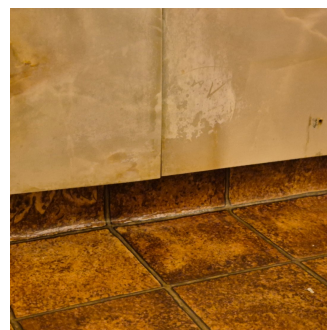
- Våtrommet må totalrenoveres. Alle forhold med tettesjikt, våtsone, sluk m.m. må dokumenteres.
- Manglende oppgradering av våtrommet medfører høy risiko for at konstruksjonene ikke vil tåle vanlig bruk av vann eller lekkasjer. Selv om det er dusjkabinett, er det fortsatt en betydelig risiko for at våtrommets konstruksjoner ikke tåler lekkasjer. Dette kan føre til fuktskader på tilstøtende konstruksjoner.

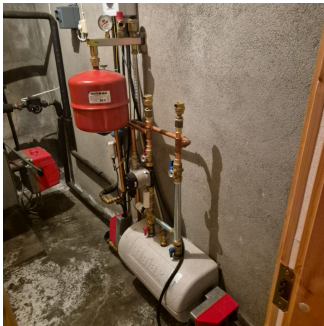
- Det er ikke behov for utbedringstiltak siden anlegget fungerer i dag, men ut ifra alder kan skader plutselig oppstå på eldre anlegg.
- Overvåk tilstanden jevnlig. For å få tilstandsgrad 0 eller 1 må anlegget skiftes ut, men tidspunktet for når dette er nødvendig er vanskelig å si noe om. Ved renovering, påse at anlegget dokumenteres av fagperson.

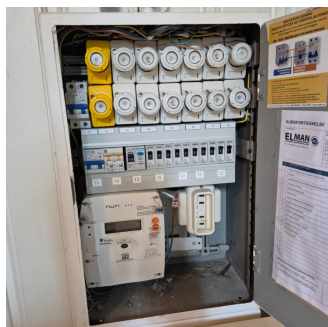
10. Foreta en helhetsvurdering av det elektriske anlegget, dets alder, allmenne tilstand og fare for liv og helse. Bør det elektriske anlegget ha en utvidet el-kontroll?

Ja **Utvidet el-kontroll anbefales med bakgrunn i anleggets alder.**
