TILSTANDSRAPPORT

Enebolig

Jamtveien 44

16.04.2026

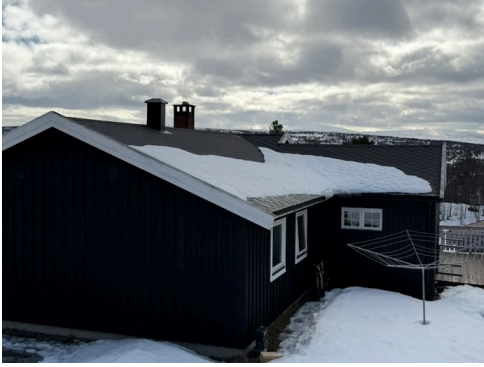
Bilde

Normal tid for reparasjon av mekanisk festet takpapp er mellom 5-15 år.

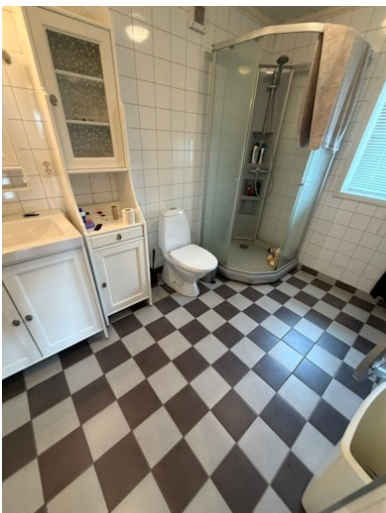
Bilde

Ingen skader eller avvik utover normal bruksslitasje avdekket på overflatene.

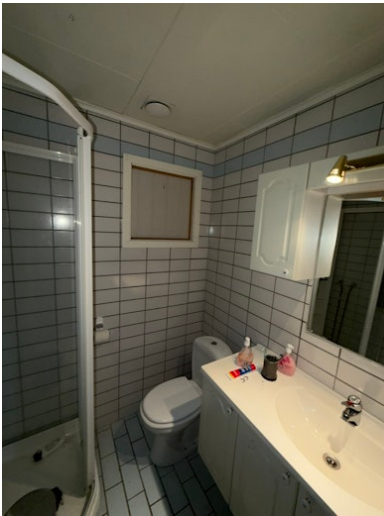
Bilde

Det er stedvis funnet bom/hulrom under flis. Det kan ikke verifiseres av takstmannen årsaken til dette og evt omfang. Ofte sitter flisen godt nok fast selv om det er oppstått bom under.

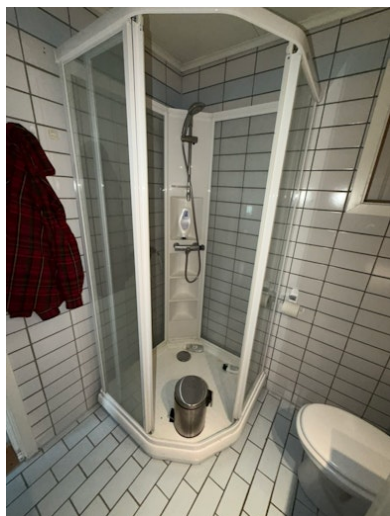
Bilde

Ikke kontrollert da dusjkabinett ikke lar seg flytte nok til å kontrollere dette.

**Totalvurdering av membran, tettesjikt og sluk**

TG 3

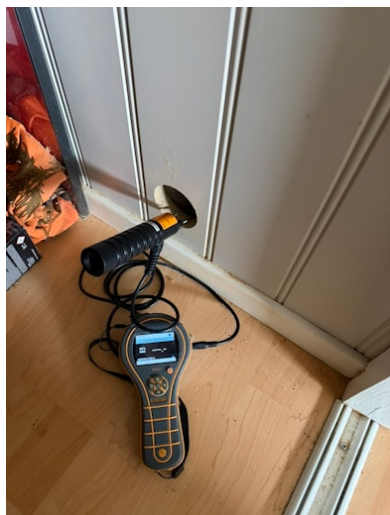
Bilde

Ved bruk av fuktsøker i kombinasjon av visuell kontroll inne badet ble det ikke avdekket forhøyede verdier eller symptomer på svikt i tettesjiktet.

Anbefalte tiltak / ytterligere undersøkelser anbefales?

Ja
