Tilstandsrapport

Alsing Bua

Gammelværret , 8384

gnr. 15, bnr. 91

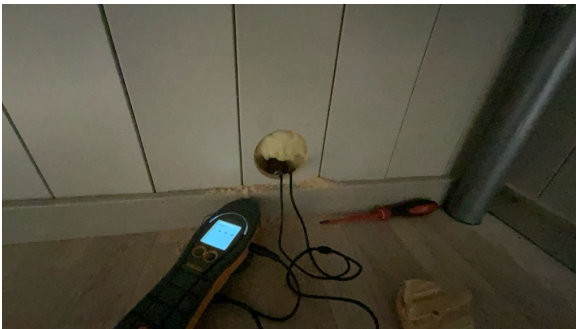
1. ETASJE > STUE/KJØKKEN

Hulltaking er foretatt uten å påvise unormale forhold.
