Tilstandsrapport for bolig

Krabbesvingen 9A, Helgeroa

Eiendom	Bygning	Byggeår	BRA	BRA-i	BRA-e
Krabbesvingen 9A 3295 Helgeroa Gnr: 4092 Bnr: 36 LARVIK	Tomannsbolig	1869	115 m ²	115 m ²	—
Oppdragsnr.	260408-002				
Befaring / Rapport	07.04.2026 / 22.04.2026				
Tilstede	Selger og undertegnede				
Rapportansvarlig	Schau Takst AS v/ Einar Schau - takst@schau.no

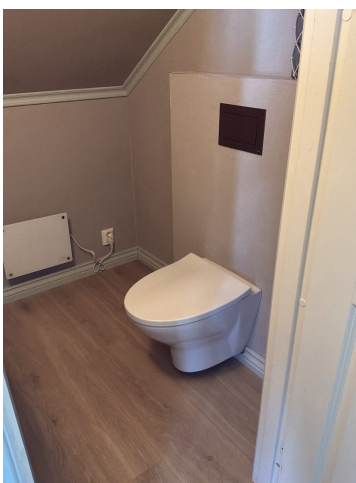
Foto 20

Overflater - Vegger og himling TG 1	Vegger og himling er kledd med malte plater. Normal bruksslitasje.
Overflater - Gulv TG 1	Gulv av laminat/vinyl framstår OK.
Ventilasjon	Rommet mangler ventilasjon. Verken mekanisk avtrekk eller tilluftsspalte under dørblad er etablert.
Vann-/avløp og sanitærutstyr TG 1	Vegghengt toalett med innebygd sisterner og porselensservant. Fremstår i tilfredsstillende stand.
Innfelte installasjoner mot kald sone TG 1	Skråtak i himling uten synlige varmgangmerker eller misfarging. Normal stand.
