# Prestgardsvegen 12

# Tilstandsrapport

gnr. 81, bnr. 11

Befaringsdato: 08.06.2026

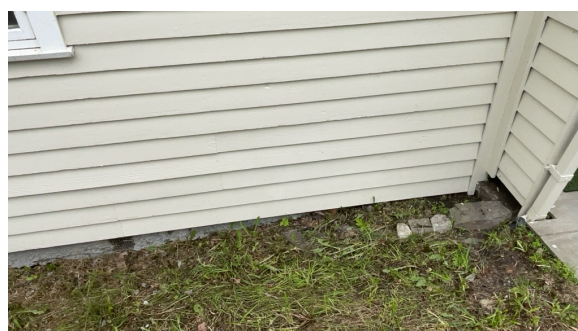
Skiftet deler av kledning og deler av bunnsvillifølge eier på øvre vegg. Kort avstand til terreng.

- Avstand til terreng på kledning bør økes for å sikre tilstrekkelig lufting og redusere risiko for fuktskader.

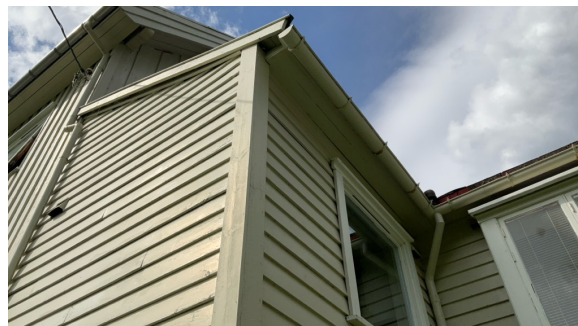
Ingen synlig luftespalte på tilbygg over kjøkken

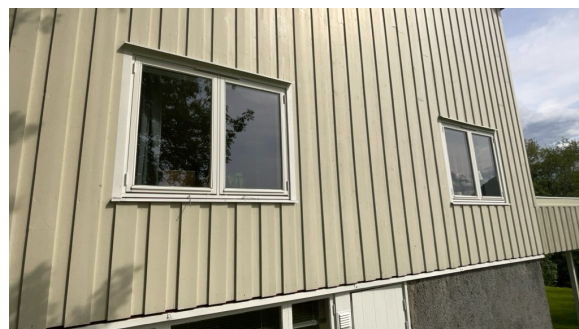
Vinduer fra 2006 i gavelvegg

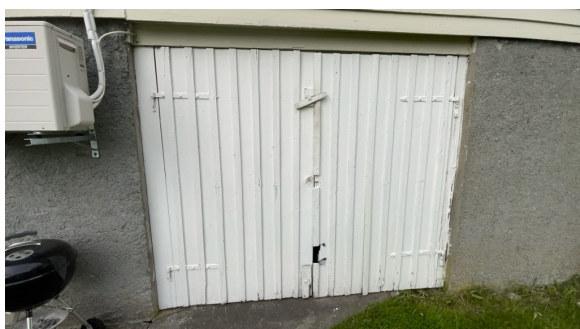
Plassbygget garasjeport. Noen løse bord og råde/værslitasje på nedre del og sidebord

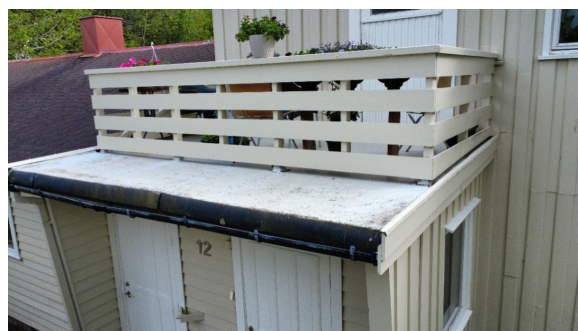
Oversikt. Synlig nedbøyning i takrenne

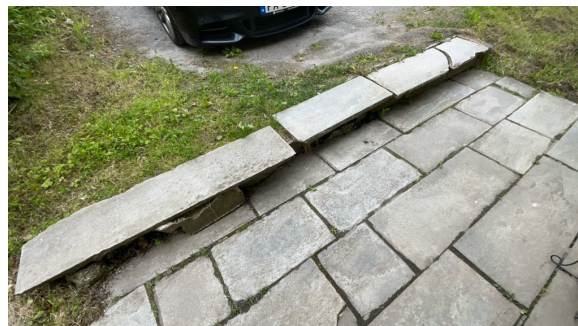
Skifertrinn ved inngang er løse

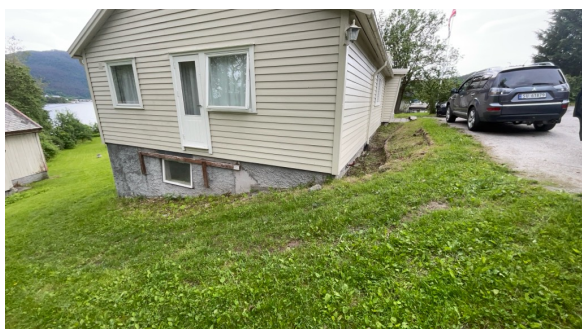
Fall på terreng mot bolig
