# Tilstandsrapport

Enebolig

Kræmmervikveien 7 , 8373 BALLSTAD

Rapportdato: 23.04.2026

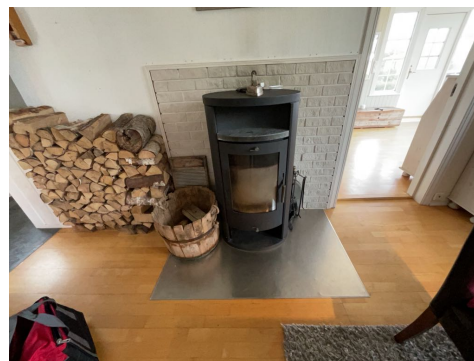
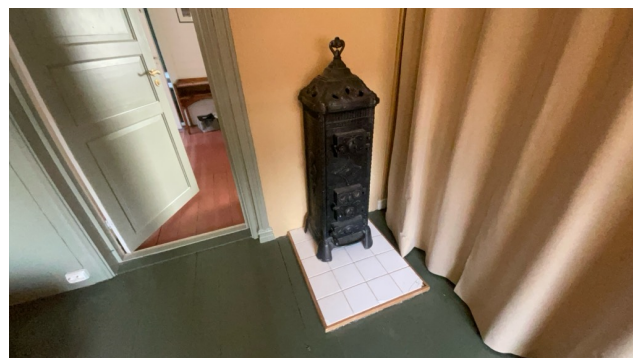
#### Vurdering av avvik:

- Tidspunkt for piperehabilitering nærmer seg.

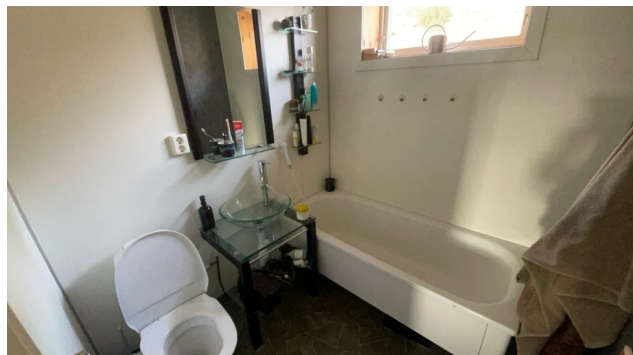
### LOFT > BAD

## ! TG 2 Overflater vegger og himling

## Vurdering av avvik:

- Det er påvist andre avvik:

- Det må foretas tiltak for å lukke avviket.

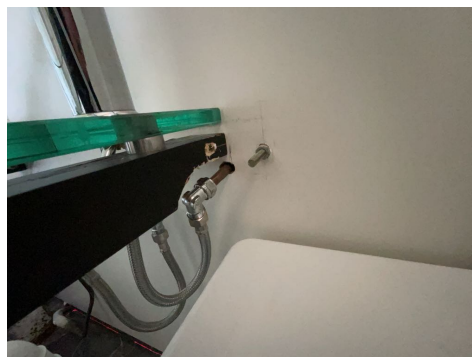
### LOFT > BAD

## ! TG 2 Overflater Gulv

## Vurdering av avvik:

- Det er påvist andre avvik:

Ingen sluk i gulv så lekkasjevann har ingen steder og gjøre av seg.

- Det må foretas tiltak for å lukke avviket.

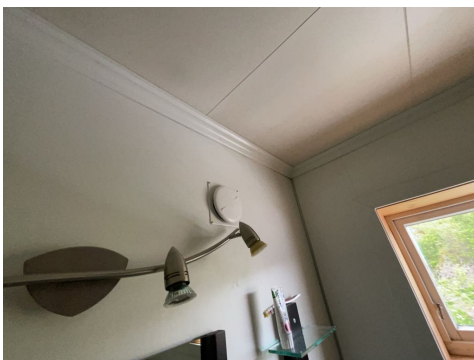
LOFT > BAD

## ! TG 2 Tilliggende konstruksjoner våtrom

Hulltaking er ikke foretatt da det allerede er påvist andre avvik i våtsonen. Ingen sluk i gulv.

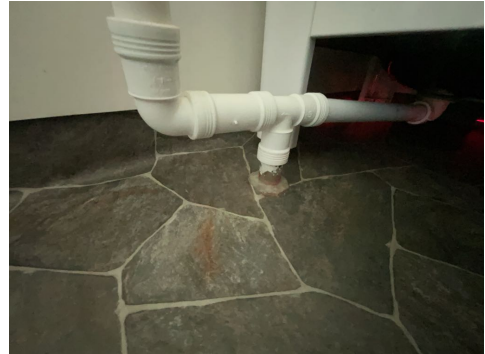
ETASJE > VASKEROM

## ! TG 3 Generell

### Vurdering av avvik:

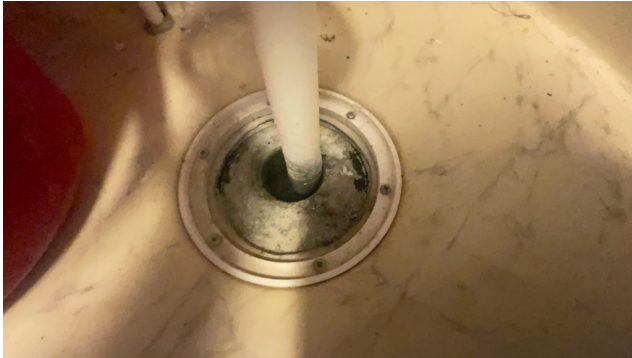
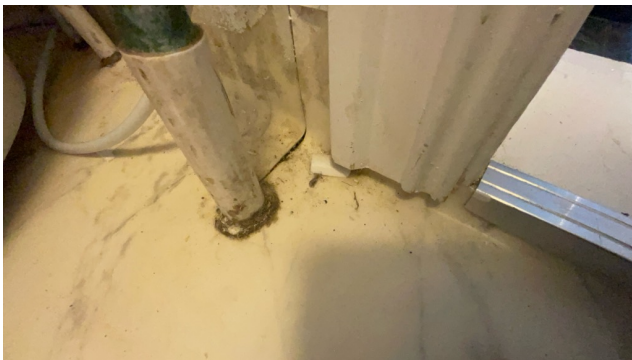
ETASJE > VASKEROM

## TG 2 Tilliggende konstruksjoner våtrom

Hulltaking er ikke foretatt da det allerede er påvist andre avvik på tettesjikt gulv.

### Vurdering av avvik:

- Det er påvist andre avvik:

- Det må foretas tiltak for å lukke avviket.

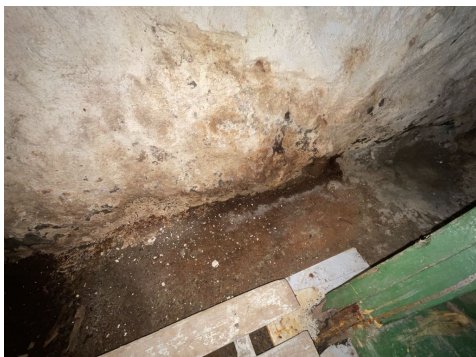
## TG 2 Grunnmur og fundamenter

- Det må foretas tiltak for å lukke avviket.
