Tilstandsrapport

Enebolig

Korsvegen 21, 6652 SURNADAL

Oppdragsnr.: 22462-1161

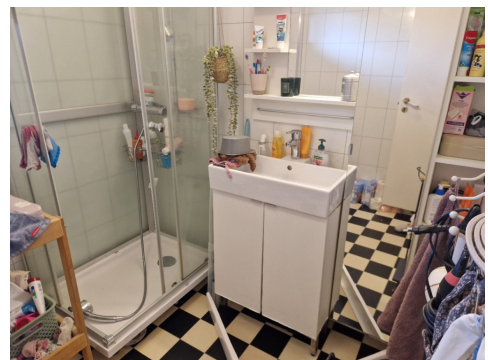
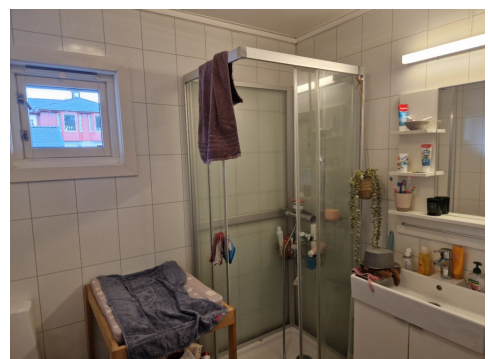
- Det er registrert en sprekk i servanten.

Slik våtrommet står i dag er det en risiko konstruksjon. For at rommet skal oppnå en TG 0 eller 1 må vaskerommet opp til dagens krav. Alle forhold med tettesjikt, våtsone, sluk m.m. må dokumenteres.

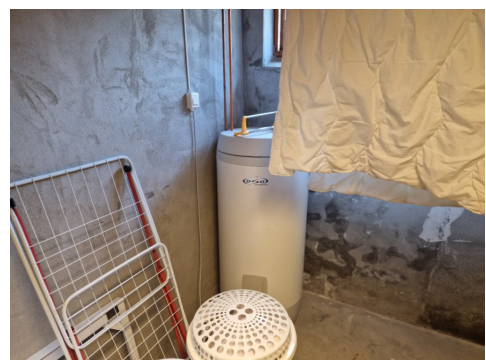
- Våtrommet må totalrenoveres. Alle forhold med tettesjikt, våtsone, sluk m.m. må dokumenteres.
- Manglende oppgradering av våtrommet medfører høy risiko for at konstruksjonene ikke vil tåle vanlig bruk av vann eller lekkasjer. Selv om det er dusjkabinett, er det fortsatt en betydelig risiko for at våtrommets konstruksjoner ikke tåler lekkasjer. Dette kan føre til fuktskader på tilstøtende konstruksjoner.
