Tilstandsrapport

Enebolig

Bambergvegen 18, 7603 LEVANGER

Rapportdato: 04.05.2026

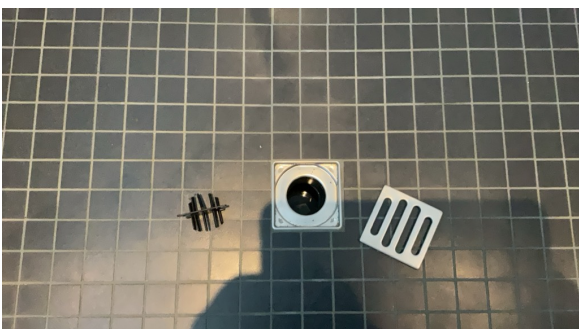
1. ETASJE > BAD

Det er plastsluk og smøremembran med kjent utførelse.

Hjelpesluk i dusj, videre er det en sluk under badekaret.

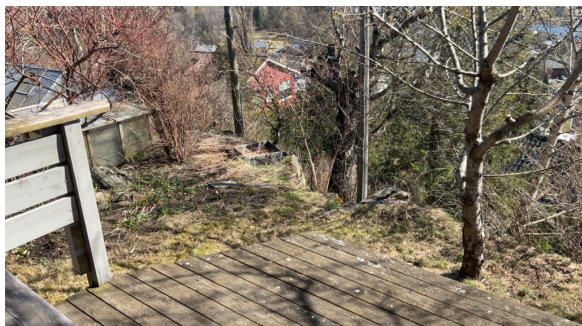
Mangler røykvarslere i 2. etasje.

- Innhent nytt røykvarslerutstyr.
- Rekkverk må monteres på balkong eller terrasse for å lukke avviket.
- Åpninger i innvendige trapper er såpass store at det ut ifra sikkerhetsmessige forhold anbefales å lage mindre åpninger.
- Håndløper på innvendig trapp må monteres på vegg for å tilfredsstille krav på byggetidspunktet.
- Rekkverk/annen sikring på forstøtningsmur må settes opp/utbedres.
- Rekkverk på innvendig trapp må monteres for å lukke avviket.
- Det bør gjennomføres radonmålinger.
