# Tilstandsrapport

Enebolig

Skolegata 18, 2870 DOKKA

Befaringsdato: 23.04.2026

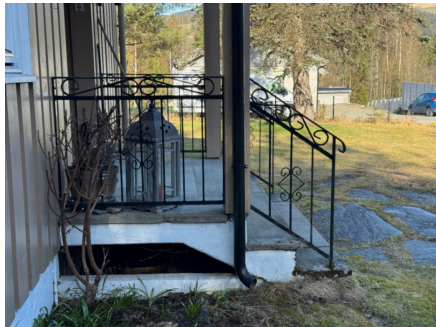
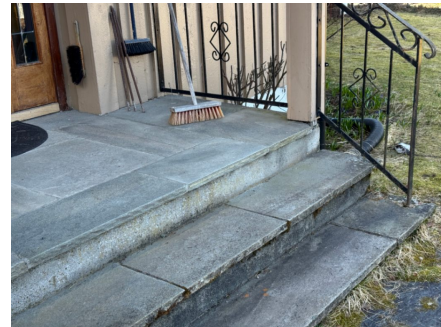
## TG 2 Utvendige trapper - Tilbygg

TG 2 gitt grunnet at rekkverk er lavere enn dagens krav og at dette skal vurderes opp mot dagens krav i NS3600 uavhengig av oppføringstidspunkt. TG satt ut fra nevnte punkter.

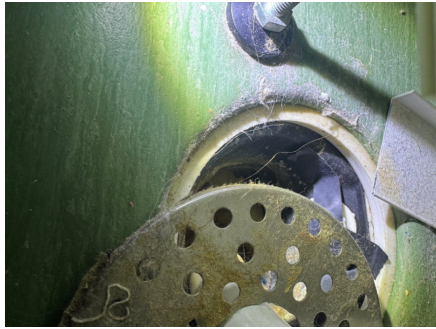
Utskifting av baderomsplater, belegg og sluk i rommet må påregnes som nært forestående. TG satt ut fra alder og nevnte punkter.

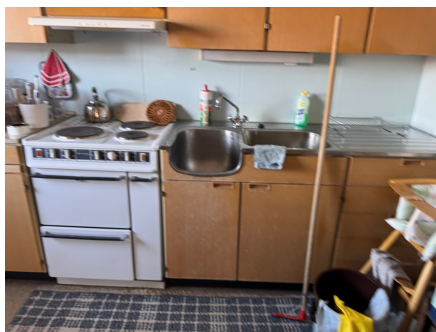
- Det er påregnelig med utskiftning/utbedringer av kjøkkeninnredningen.

TG satt ut fra nevnte punkter og alder.

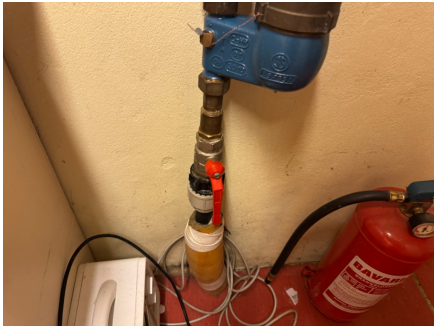
Stoppekran i kjeller
